新北市林口區 A3 計畫道路新闢工程

施工階段生態檢核環境保護教育訓練

施工階段生態檢核 環境保護教育訓練

簡報單位：逐跡生態顧問有限公司

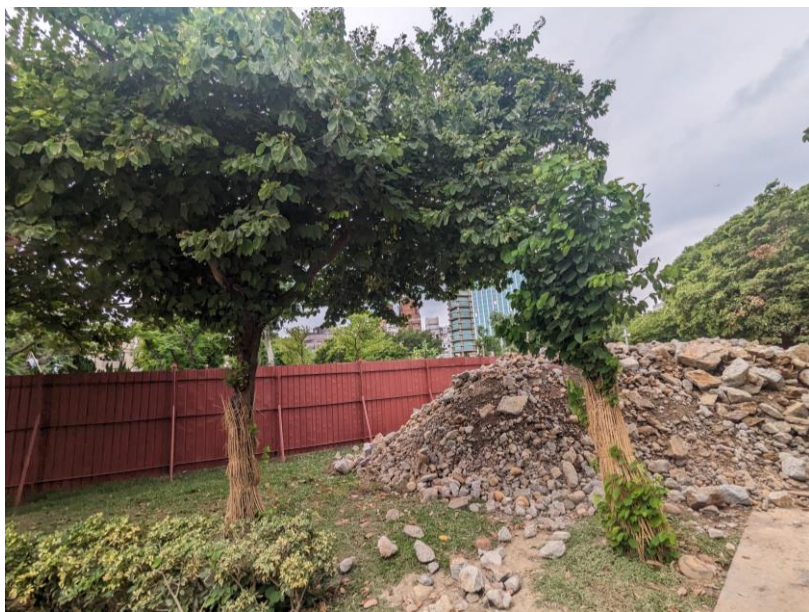
植栽移植至適當地點後，
加以設立保護層及支架

環境生態議題	環境、對策與措施重點
既有植栽保育	<p>【迴避】既有植栽移植至適當地點後，加以設立保護層及支架，並注意避開以免干擾其生長環境。</p>
植被移除及棲地破壞	<p>【迴避】於工區、農田區及樹木區邊緣設置圍籬或警示帶，禁止施工機具及人員進出或任意丟棄垃圾。</p> <p>【迴避】<u>土方堆置區</u>、<u>原物料堆置區</u>、<u>流動廁所</u>及<u>沉澱池</u>等臨時設施應規劃於既有裸露地及道路上，迴避生態保全對象(既有植栽)，嚴禁堆置於樹木基部方圓1 m內，避免影響其生長。</p> <p>【縮小】<u>施工便道</u>應依車輛機具單線通行之需求開設，路線規劃應盡可能迴避既有植被。</p> <p>【縮小】施工期間維持附近棲地完整，嚴格監督包商避免不必要之植被伐除，以縮小負面影響範圍。</p> <p>【補償】對於部分植被之去除損失，擬於道路完成後在其周邊重新種植適當之原生植栽，除如美化環境、淨化空氣之外，亦可做為動物棲蔽之所。</p> <p>【補償】施工後應將施工便道及堆置區進行鬆動土石等復舊工作，以利現地植生恢復。</p> <p>【補償】施工後產生之裸露地以噴灑原生草籽進行綠化。</p>

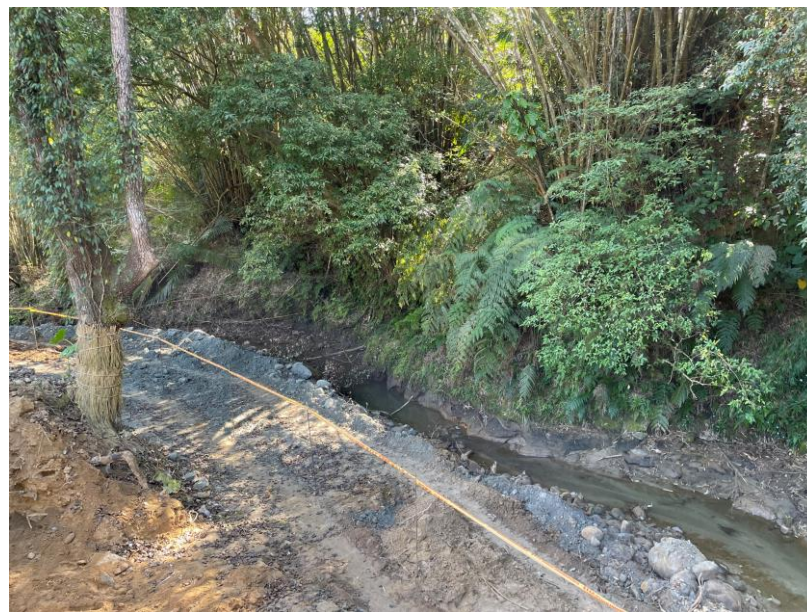
工區及樹木區邊緣設置圍籬或警示
帶，避免進入及亂丟垃圾

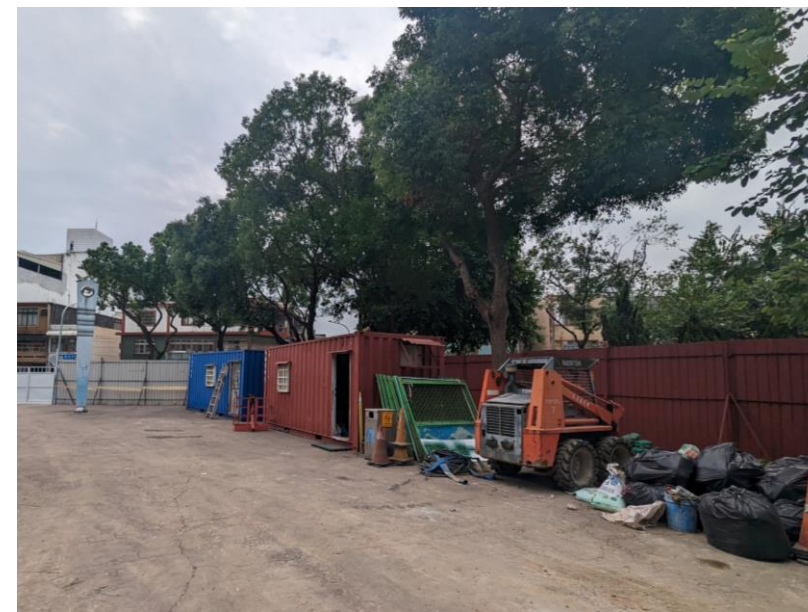
臨時設施規劃於既有裸露地及道路

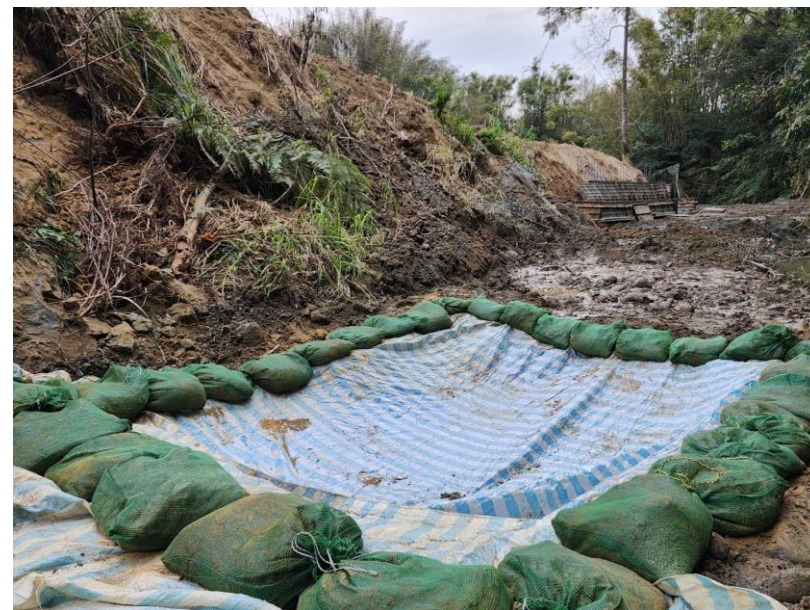
臨時沉澱池

環境生態議題	環境、對策與措施重點
動物保育	<p>【減輕】施工期間不得騷擾、虐待、獵捕野生動物。</p> <p>【減輕】相關人員禁止於工區飼養犬貓及寵物，或餵食附近流浪犬貓等，降低對野生動物之生存壓力。</p>
紅水仙溪 溪流/圳道	<p>【迴避】施工擾動範圍若是鄰近紅水仙溪，其邊緣應設置圍籬，禁止施工人員進入或任意丟棄垃圾。</p> <p>【減輕】設置臨時截流溝及沉澱池，避免污(廢)水直接排入溝渠或溪流中。</p> <p>【減輕】鄰近溪流路段禁鳴喇叭及拋棄垃圾，並設置標示牌。</p> <p>【減輕】於鄰近溪流路段之路堤邊坡密植原生植物予以遮蔽，以減輕行車噪音及燈光對水圳棲地之影響。</p>
紅水仙溪 底棲生物	<p>【縮小】於溪流附近施工時，採用布設鋼便橋方式作為施工道路，並於工程竣工後復原，以減少對溪流周邊環境之影響。</p>

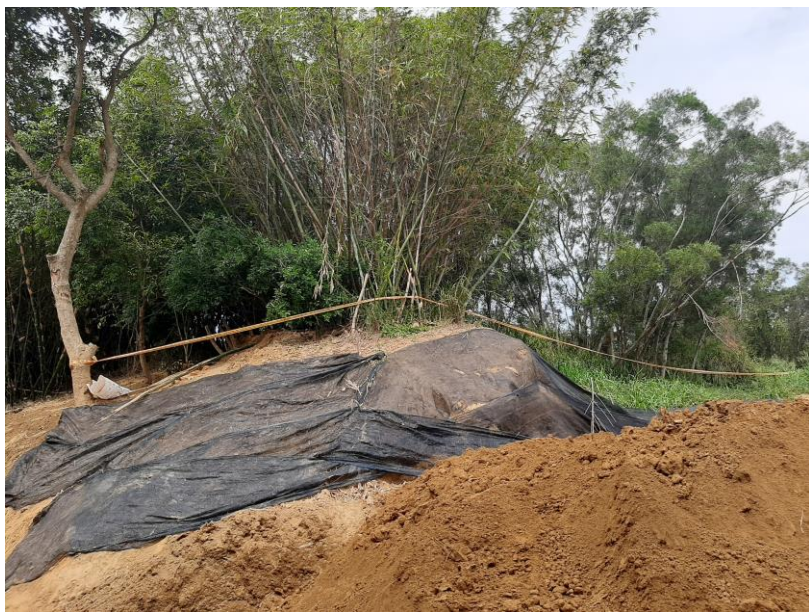
裸露地、儲料區、堆土區、砂石車車斗等以防塵網覆蓋

環境生態議題	環境、對策與措施重點
<p>污水處理</p>	<p>【減輕】<u>工程排放之污(廢)水</u>應設置污水處理設施妥善處理；而<u>工程油污</u>等應依規定收集後，委託合法代清除處理業者外運妥善處理，避免其隨排水系統流入附近河川，影響水域生態。</p>
<p>空污防治</p>	<p>【減輕】採用低污染性施工機具，並定期保養維修(每10~15天保養1次，且每季輪流進廠維修)。</p> <p>【減輕】運輸車輛需選用含硫量低之燃料，並定期進行排氣檢驗，至少每年1次。</p> <p>【減輕】施工產生之<u>裸露地</u>、<u>儲料區</u>、<u>堆土區</u>、<u>砂石車車斗</u>等以<u>防塵網</u>覆蓋，以防止塵土飄散。</p> <p>【減輕】施工作業面經常灑水，每日至少4次，分別於上、下午上工後及下工前施行，下雨天除外。</p> <p>【減輕】設置與地面密合之<u>施工圍籬</u>或<u>栽植緩衝綠帶</u>，阻隔粒狀污染物之逸散。</p> <p>【減輕】設置<u>移動式車輛沖洗設備</u>及<u>洗車台</u>，保持進出車輛機具之清潔，避免污染周圍環境。</p>
<p>廢棄物處理</p>	<p>【減輕】道路兩側樹林或農田區，<u>嚴禁傾倒廢土</u>，減少對棲地環境之破壞。</p> <p>【減輕】<u>施工材料</u>、<u>生活及工程廢棄物</u>等，應集中管理並委託合法代清除業者處置，禁止隨意堆置或丟棄，以保留其原有之環境狀況。</p>

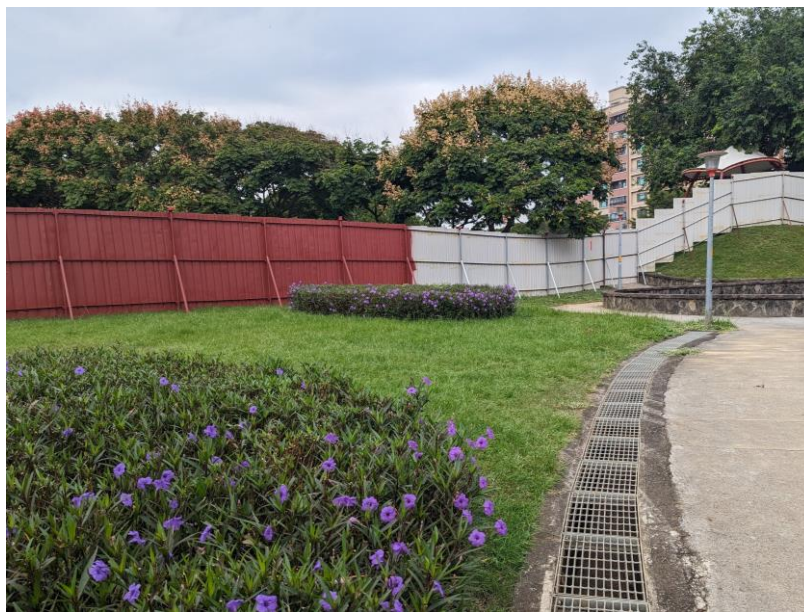
設置與地面密合之施工圍籬或栽植緩衝綠帶

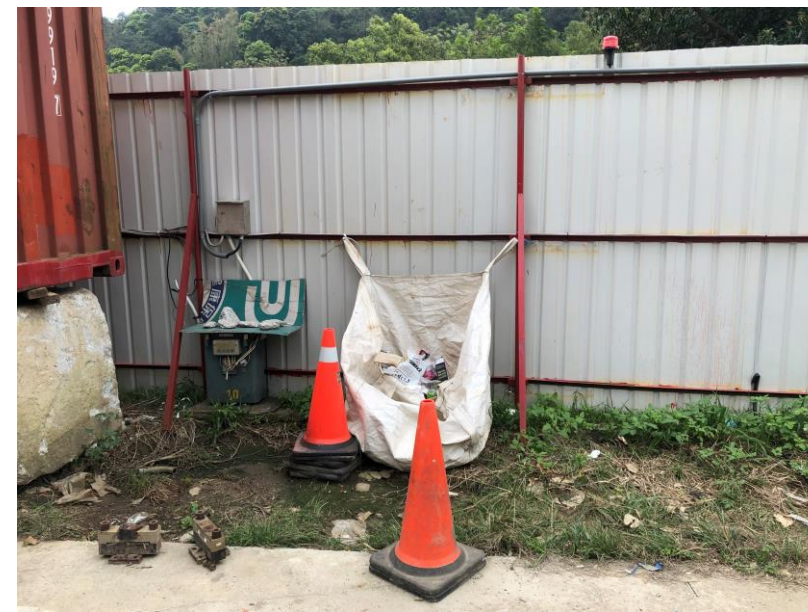
垃圾及工程廢棄物等集中處理，
避免隨意堆置或丟棄
