臺南市 新營區金華路及長榮路道路優質化工程

本計畫主要目標分為以下 6 點說明：

工程範圍

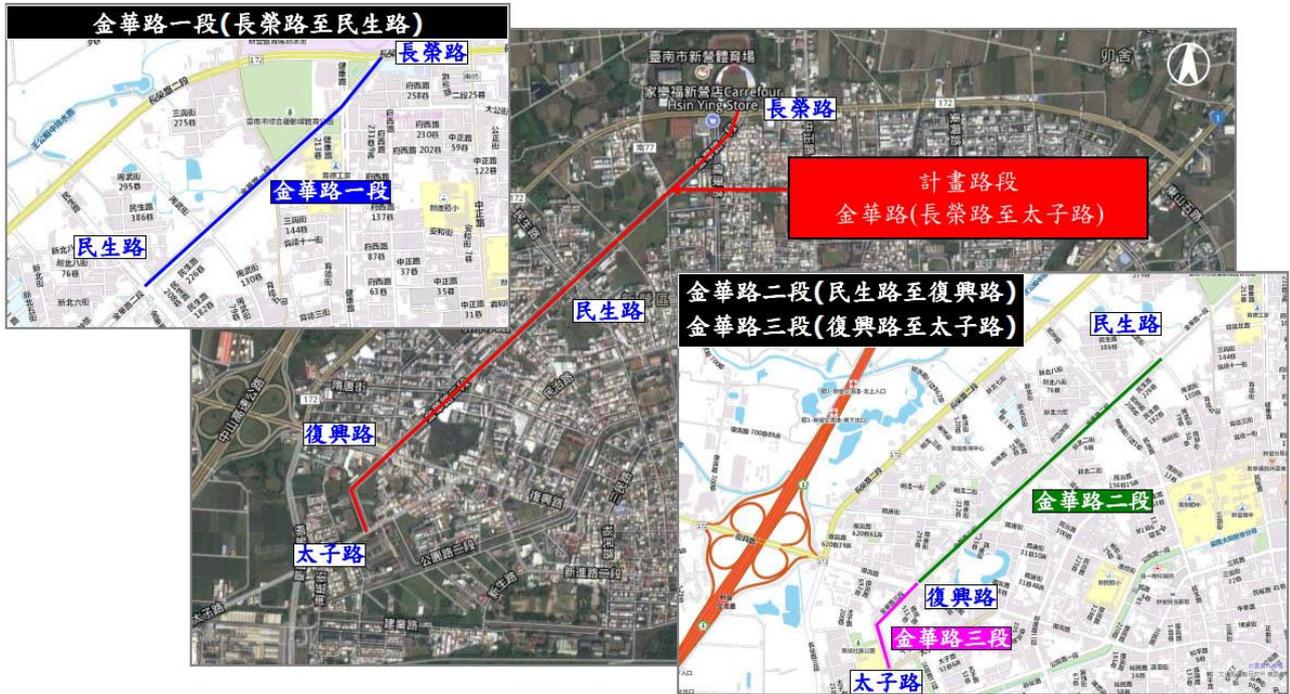
圖 1 設計範圍衛星圖及各路段平面圖

計畫路段為新營區金華路，計畫範圍北起長榮路（市道 172 線）路口，往南經過復興路至太子路口止，道路總長約 2,700 公尺，都市計畫道路寬度 40 公尺，土地權屬調查結果皆已徵收為公有土地。新營區長榮路，道路總長約 4,200 公尺，都市計畫道路寬度 30 公尺。

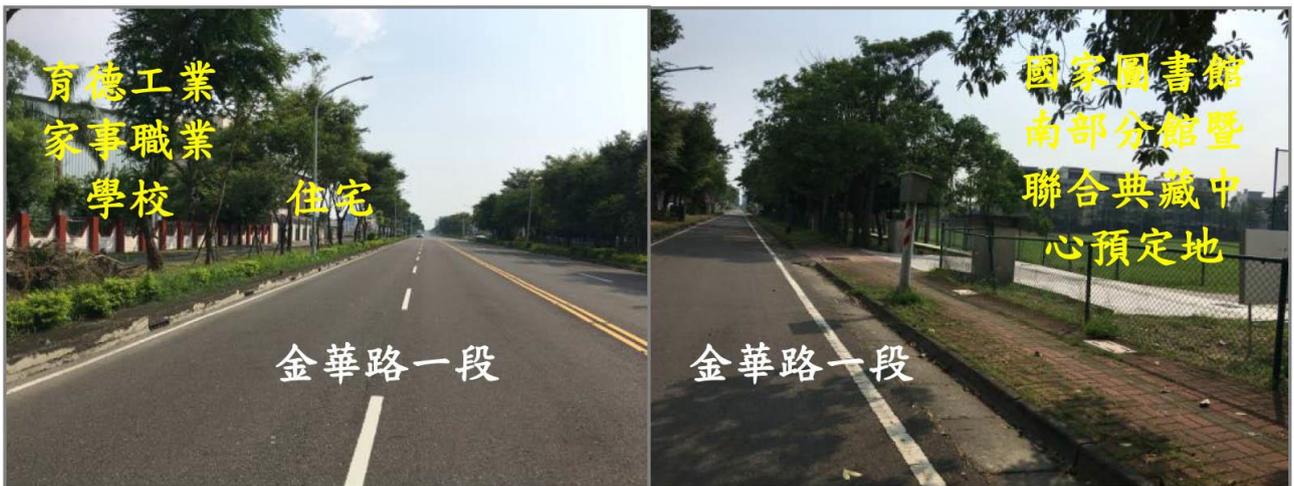
圖 4 金華路一段現況照片

金華路一段北側為綜合體育場，與新營區主要幹道長榮路銜接，路段西側分別與家樂福大型量販店及綜合體育場相望，東南側有育德工業家事職業學校，路段多數為建成之住宅區，除少數未開發空地外，其他地區亦為既成之住宅聚落。未來「國家圖書館南部分館暨聯合典藏中心」預定地設置於家樂福大型量販店旁，整體而言，周圍發展程度極高。

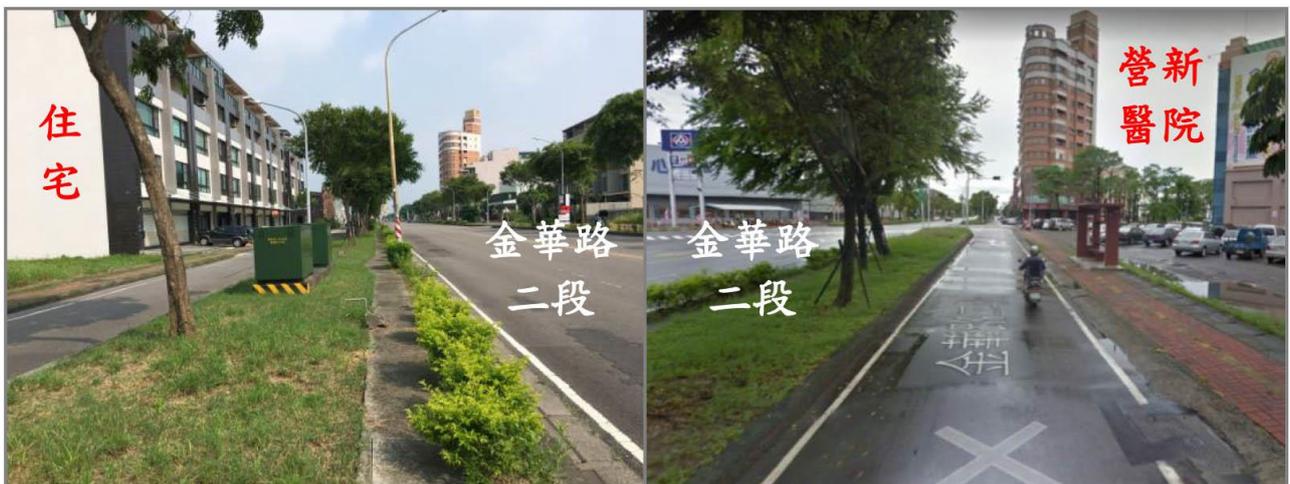
圖 6 金華路二段現況照片

金華路二、三段與新營區主要幹道復興路銜接，路段西側有營新醫院，東側有全聯福利中心及幼稚園，南側有社區公園，路段多數為建成之住宅區，除少數未開發空地外，其他地區亦為既成之商圈。整體而言，周圍發展程度極高。

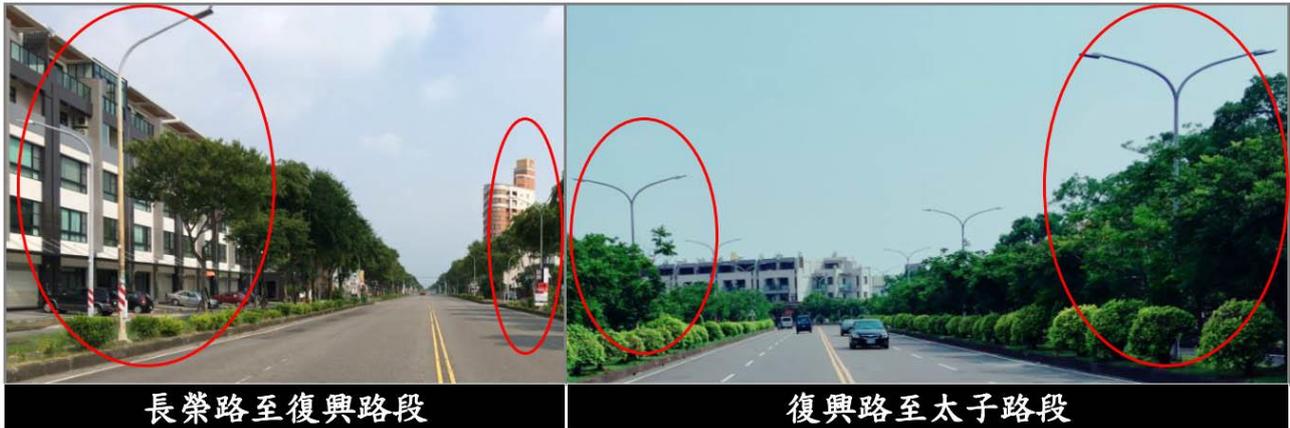
圖 7 金華路既有路燈現況照片

既有路燈設置於綠帶分隔島，汽車道既有路燈採雙側交錯配置，每側 70m 設置一座單燈；每側機慢車道 50m 設置一座單燈，汽車道與機慢車道之路燈不共用。

既有路燈設置於綠帶分隔島，採雙側交錯配置，每側 30m 設置一座雙燈，供汽車道與機慢車道照明使用。

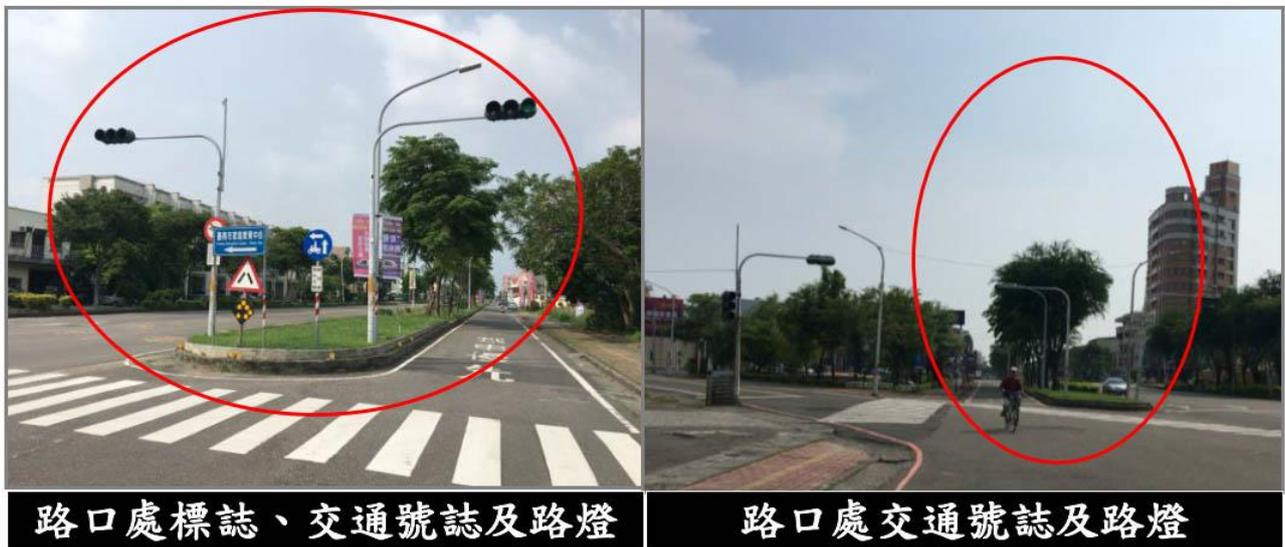
圖 8 金華路既有標誌、交通號誌現況照片

交岔路口處各式標誌、交通號誌及燈桿混雜無章，顯得凌亂不堪。

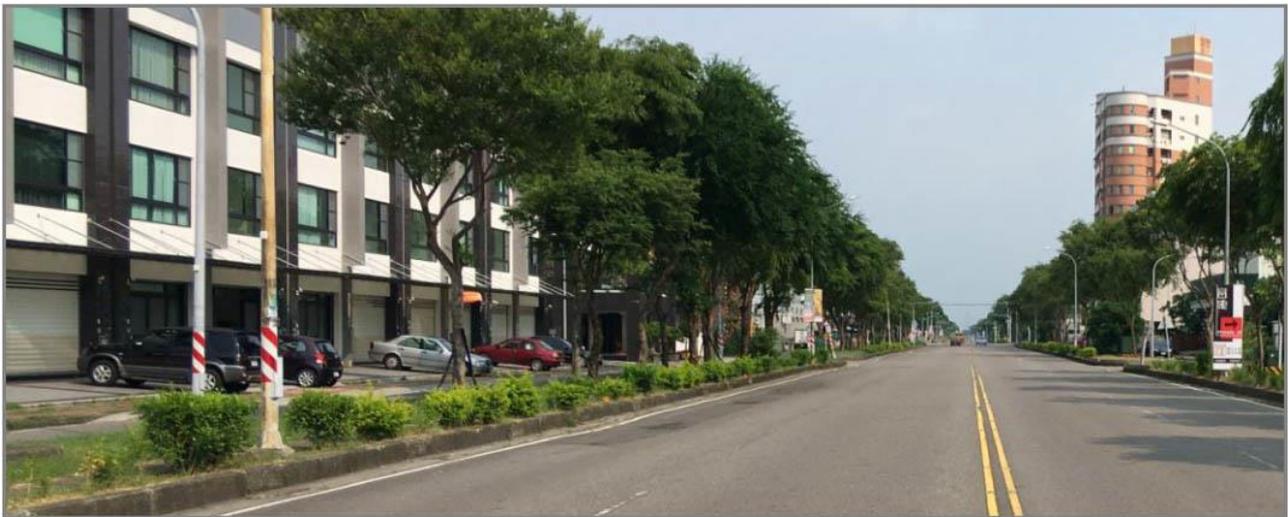
圖 10 長榮路至復興路段之汽車道植栽現況照片

1. 長榮路至復興路段之汽車道：兩側綠帶分隔島喬木茂盛，兩側帶狀綠籬美化。

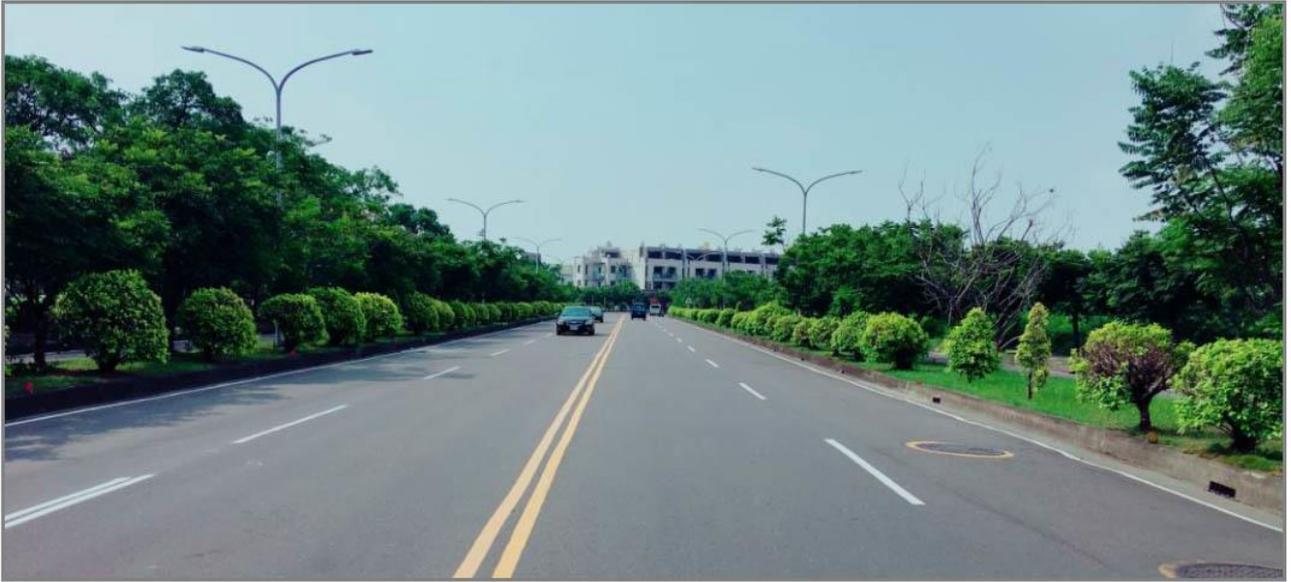
圖 11 復興路至太子路段之汽車道植栽現況照片

2. 復興路至太子路段之汽車道：兩側綠帶分隔島喬木茂盛，兩側綠籬間隔設置。

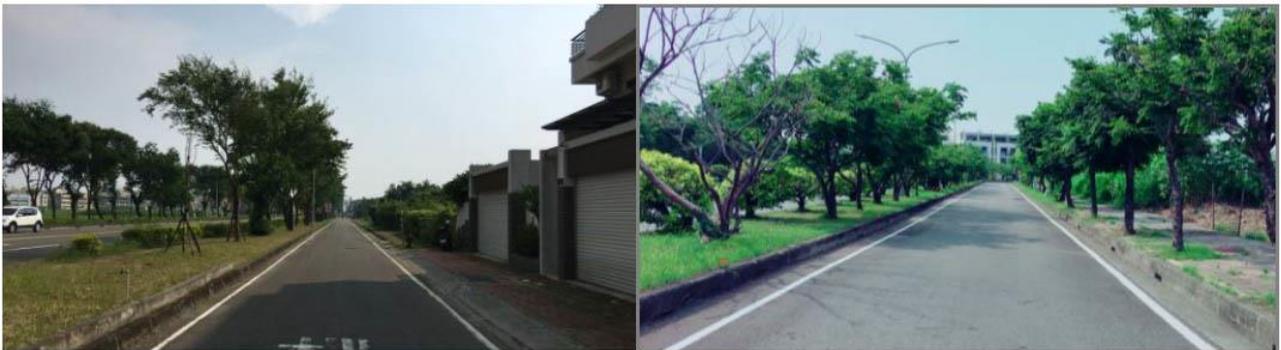
3. 人行道：長榮路至復興路段人行道未設置植栽；復興路至太子路段人行道喬木間隔栽植。

長榮路至復興路段人行道無植栽

復興路至太子路段人行道喬木

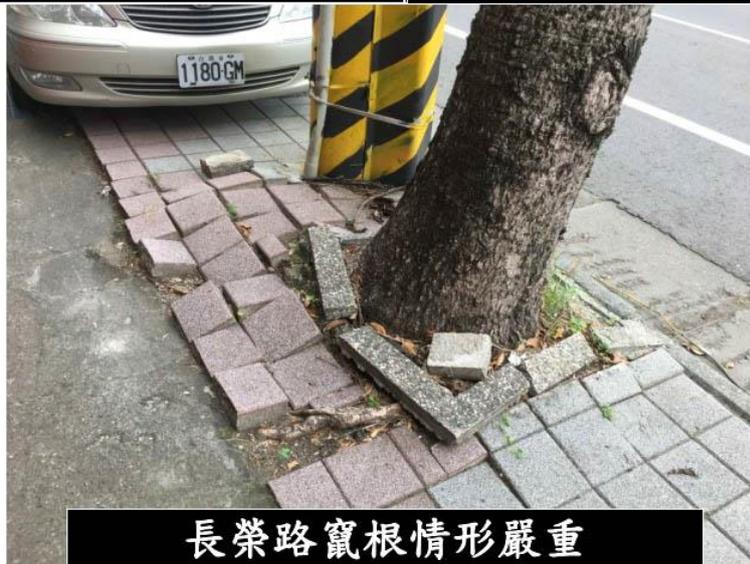
圖 12 人行道植栽現況照片

長榮路竄根情形嚴重

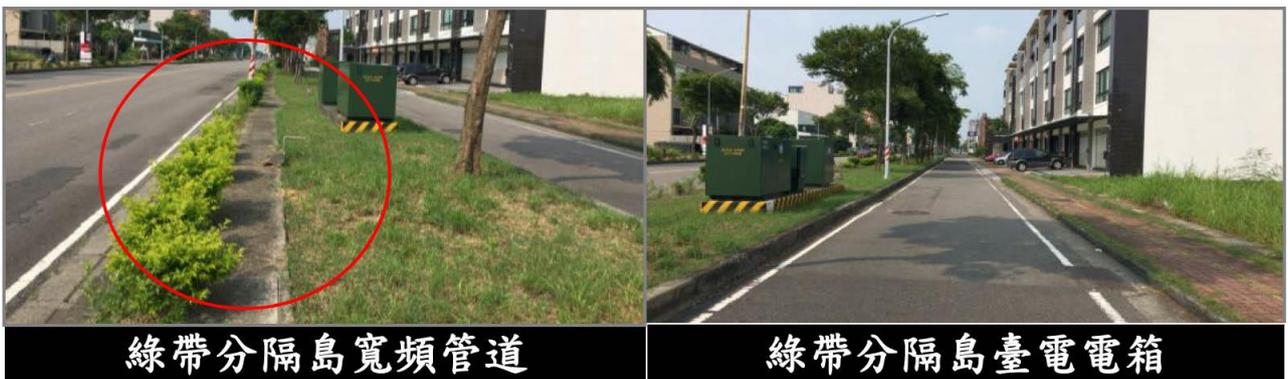
圖 14 綠帶分隔島管線設施現況照片

長榮路至復興路段兩側綠帶分隔島已設置寬頻管道；全段臺電電箱皆設置於綠帶分隔島上。

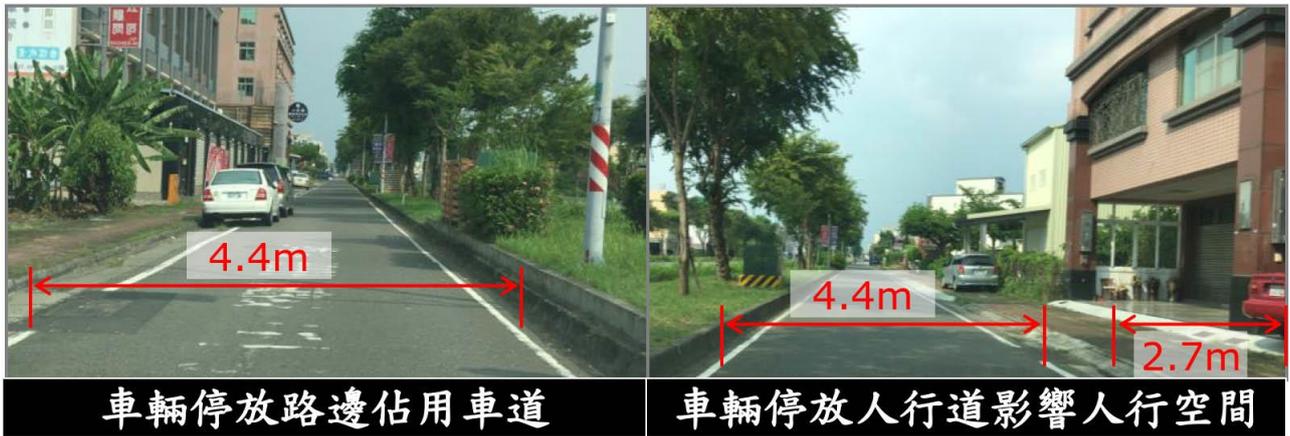
圖 15 金華路兩側車輛停放現況照片

金華路現況機慢車道寬度為 4.4m，兩側劃設白色標線，路側無劃設停車格狀況下，車輛停放路邊佔用機慢車道，或又停放於人行道上，影響人行活動空間，壓壞地磚，人行磚破損、凹陷脫落，行人易跌倒。

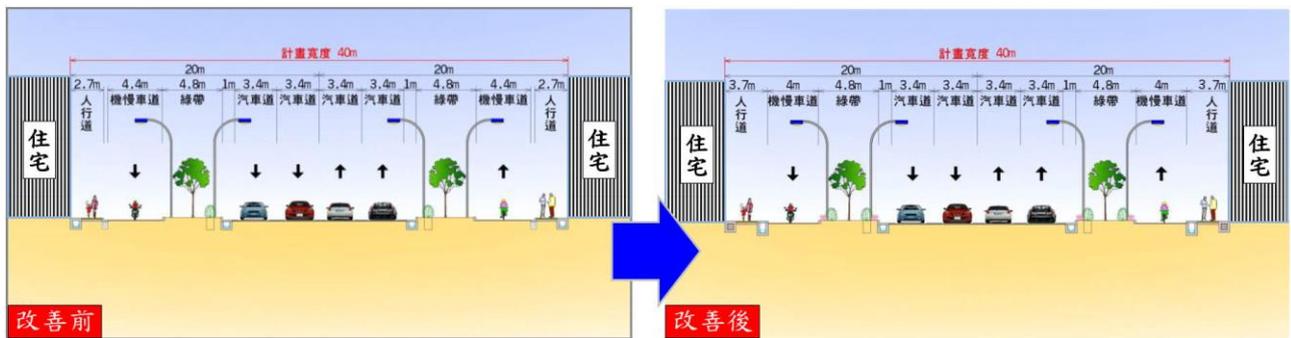
圖 17 金華路一段及二段改善前、後道路剖面示意圖

1. 綠色生態路網建置：人行道透水性鋪面 8,910 平方公尺；綠帶分隔島栽植矮籬 70,000 株。
2. 辦理共同管溝整合與建置：共同管溝 5,400 公尺。
3. 設立街道幸福設施：路口（10 處）燈桿與號誌桿共桿共構 40 座。
4. 都市無障礙系統設置：無障礙設施配合人行道分隔處設置。
5. 雨後積水排除問題：排水設施 5,400 公尺。

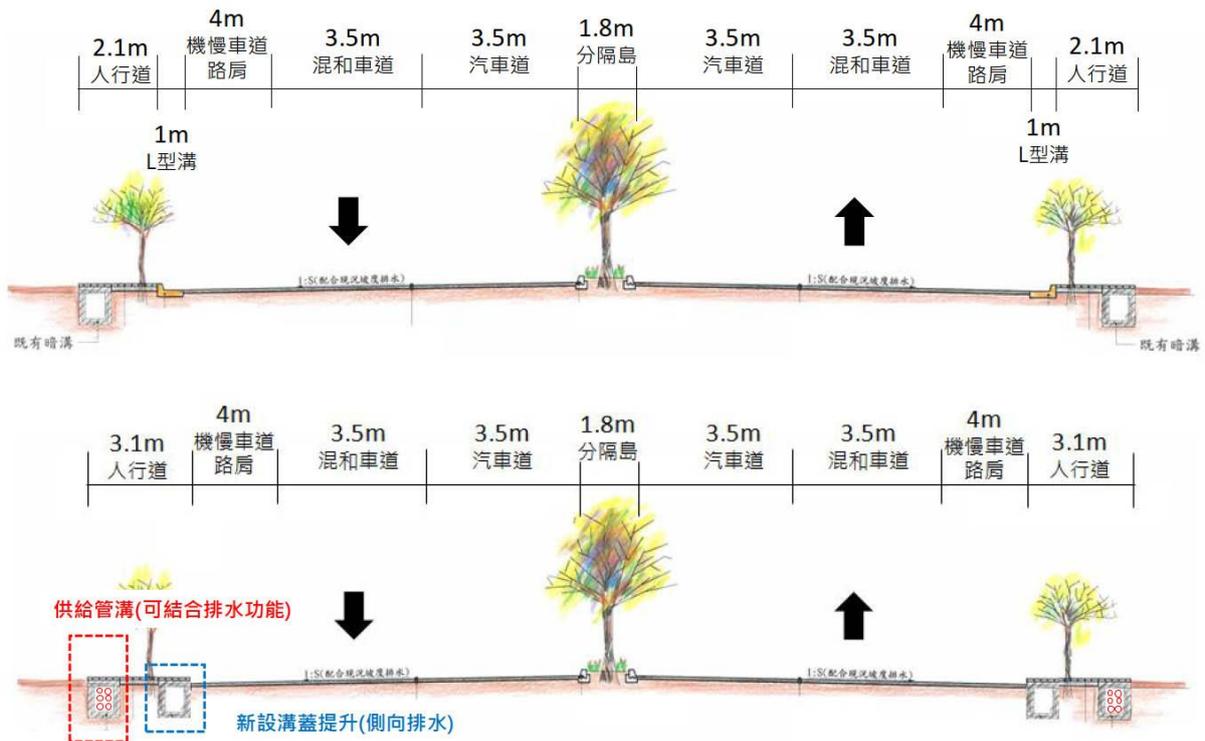
圖 19 長榮路改善前、後道路剖面示意圖

1. 綠色生態路網建置：人行道透水性鋪面 13,440 平方公尺
2. 辦理共同管溝整合與建置：共同管溝 8,400 公尺。
3. 設立街道幸福設施：路口（19 處）燈桿與號誌桿共桿共構 38 座。
4. 都市無障礙系統設置：無障礙設施配合人行道分隔處設置。
5. 道路養護改善 99,120 平方公尺。

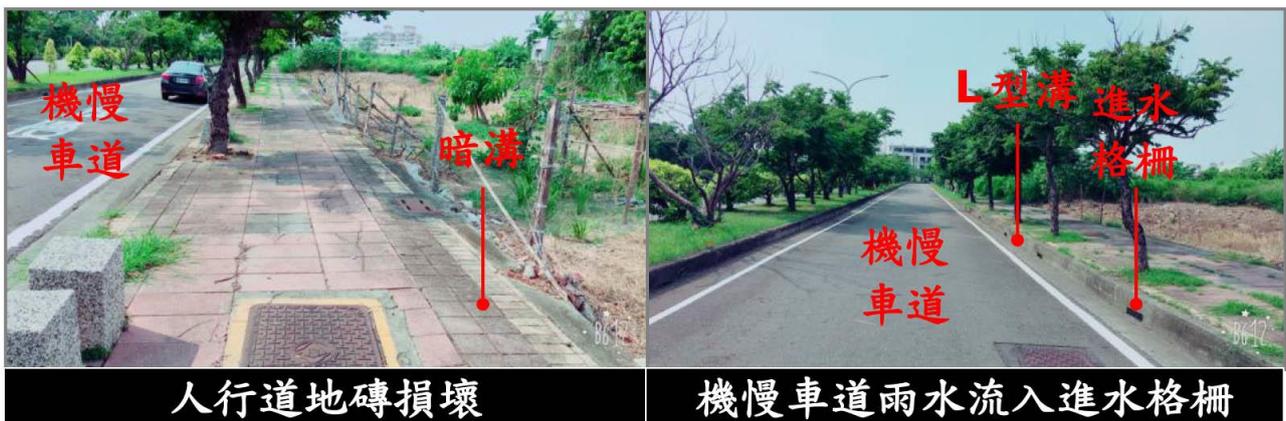
圖 20 人行道現況照片

現況人行道鋪面高壓連鎖地磚損壞，底部為不透水鋪面，雨水無法回到大地，喪失水循環的功能。人行道與機慢車道以 L 型溝區隔，雨後人行道雨水流向機慢車道，因無暗溝設置僅能由橫向坡度流入進水格柵，再接管排至人行道暗溝，雨量大或暴雨時機慢車道易發生積水事宜。

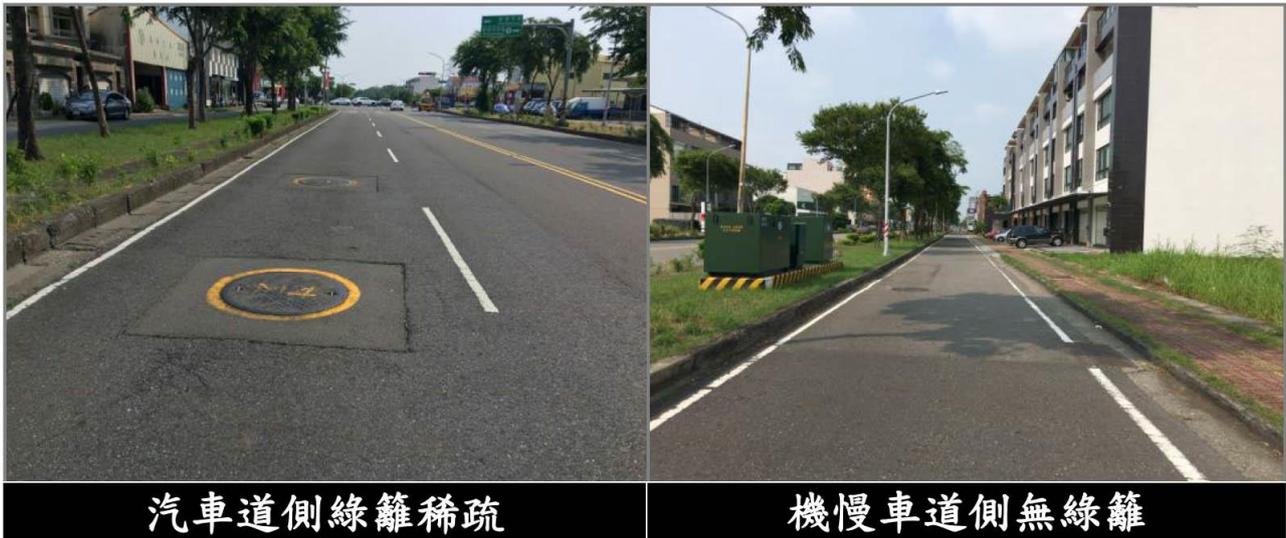
圖 21 分隔島植栽現況照片

綠帶分隔島鄰汽車道側綠籬稀疏，鄰機慢車道側尚無綠籬設置，行人易由此橫越分隔島。

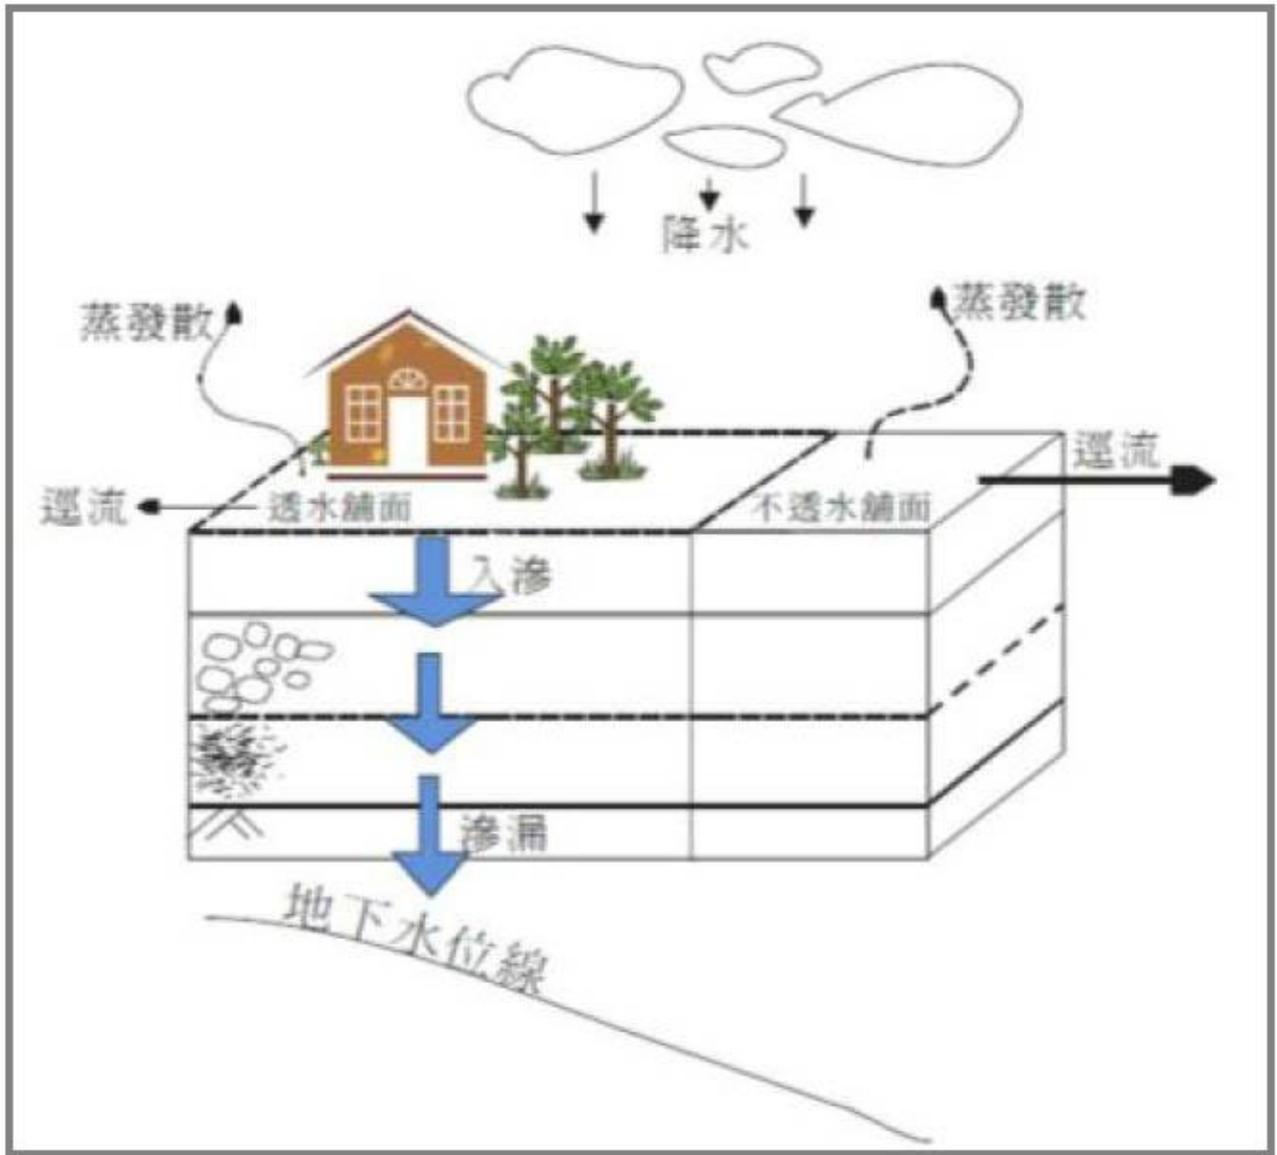
圖 22 透水性鋪面

人行道採用透水性鋪面：一般透水性鋪面強度低於傳統瀝青或水泥鋪面，因此適用於人行道，可藉由鋪面透水性涵養水源，降低地表溫度，達到降溫效果，並對環境保存維護且永續性利用，以達到環境和諧。人行道為輕交通量，通常採用和一般鋪面相同之斷面設計即可。人行道鋪面採透性地磚以維持生態系統，降低因都市化發展導致不透水層面積增加，妨礙地表水滲透。

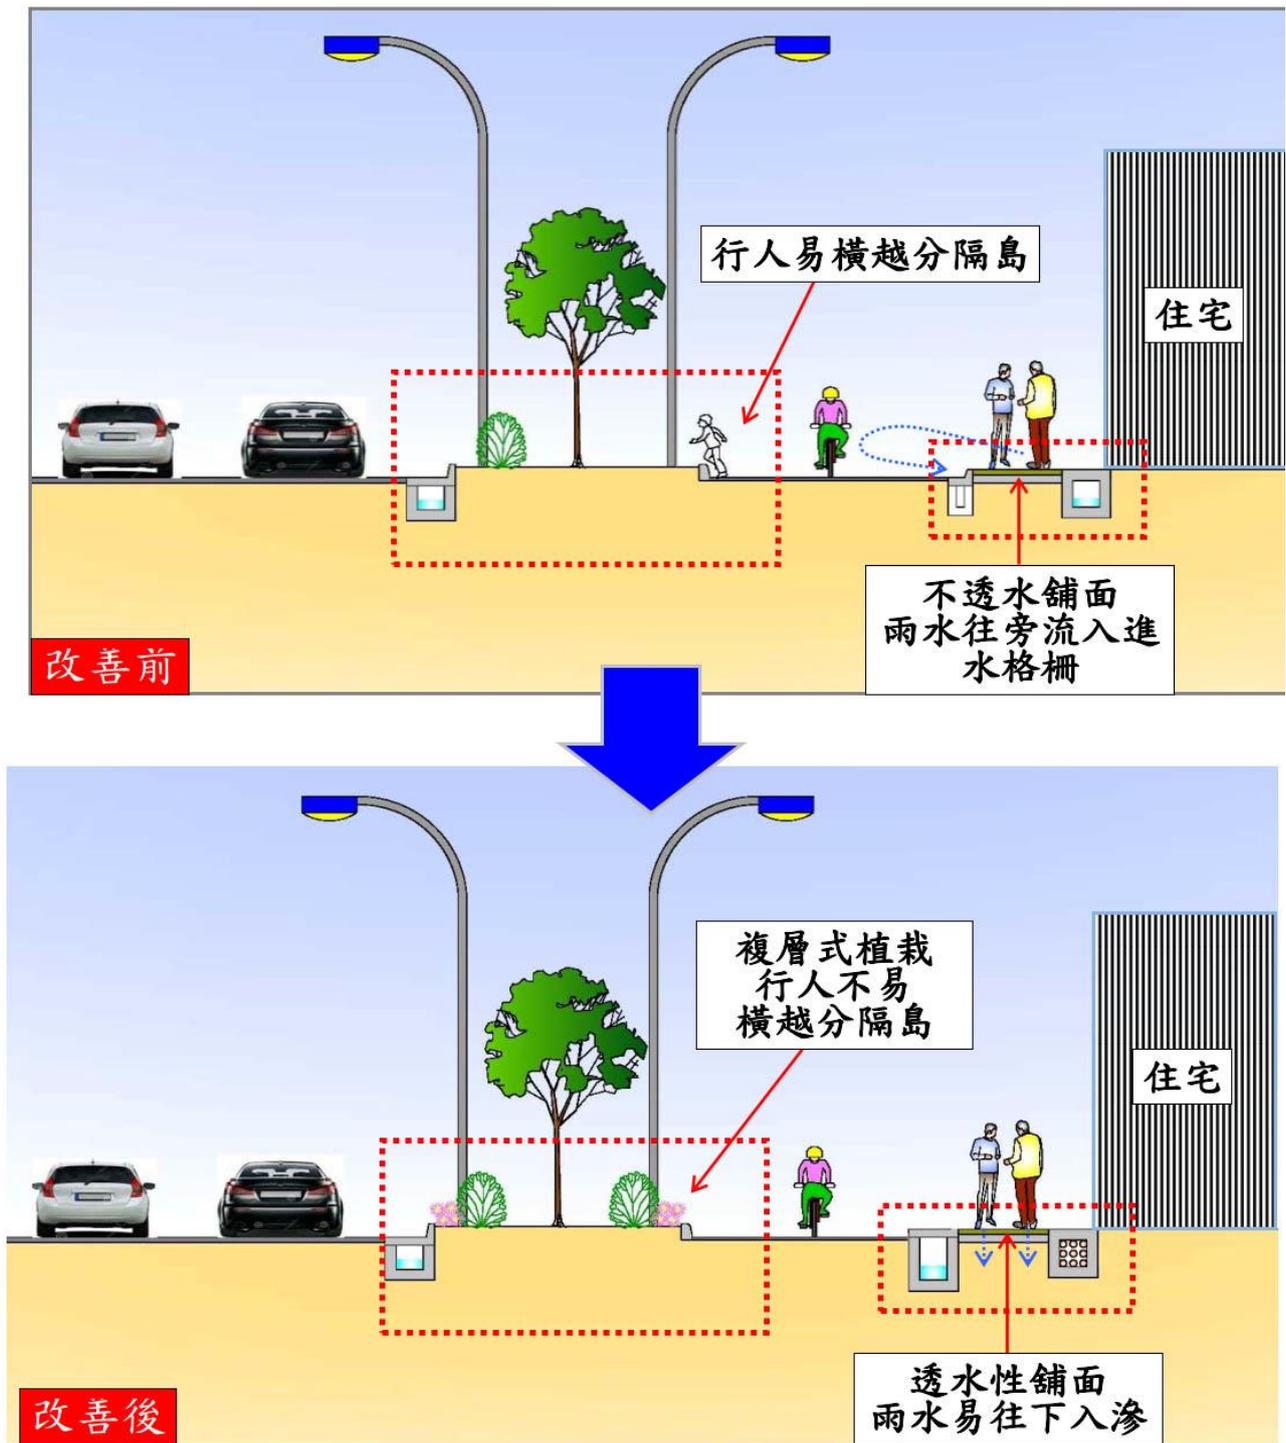
圖 24 人行道鋪面及植栽改善前、後示意圖

綠帶分隔島複層式植栽：配置得宜的複層式植栽可以達到視覺屏障的目的，分隔島兩側原綠籬稀疏處及未設置綠籬處以密排補植，應因地制宜選取符合周邊自然環境之植栽物種，以原生且適地、適性之種類為優先考量，部分植物可做為固碳觀念的環境資源教育題材。將灌木密植成綠籬，可防止行人橫越分隔島。適當導入複層性植栽配置，提昇道路景觀並強化環境特色。

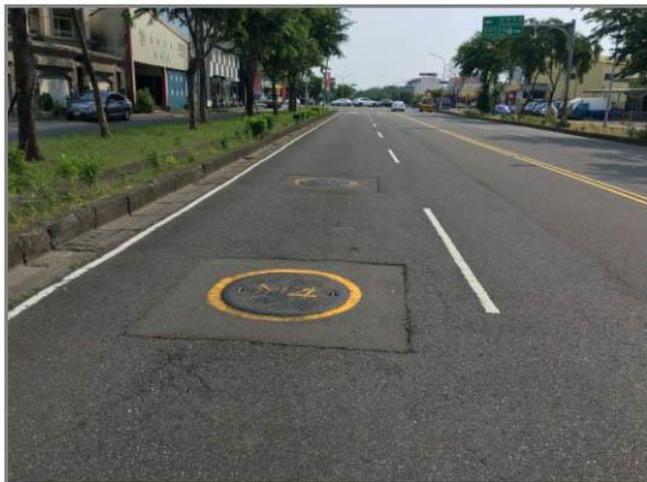
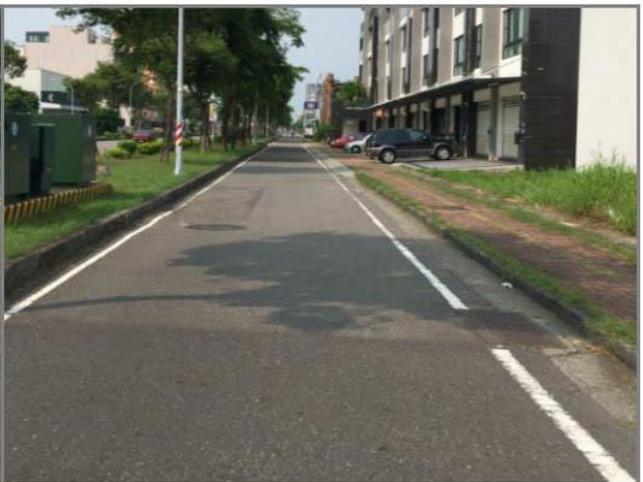
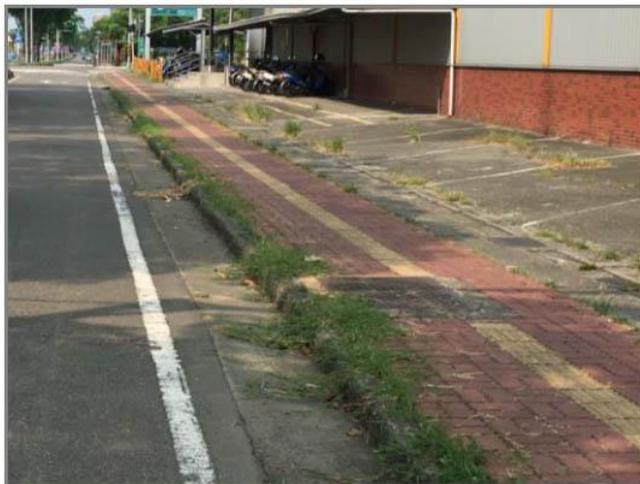
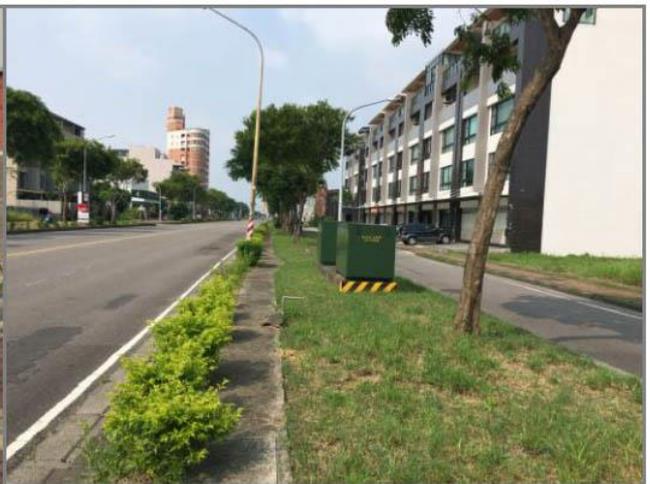
圖 25 管線單位孔蓋分佈現況照片

金華路現況汽車道、機慢車道及人行道有管線孔蓋分佈，綠帶分隔島已設置寬頻管道。各管線頻繁挖掘管線，路面回填卻沒做確實，就會造成道路不平，修補或埋管的道路開挖寬度大多少於一公尺，這些小面積工程不會使用巨型機具滾壓，經過短時間使用後路面就可能出現下陷狀況。

汽車道管線孔蓋

機慢車道管線孔蓋

人行道管線孔蓋

綠帶分隔島寬頻管道

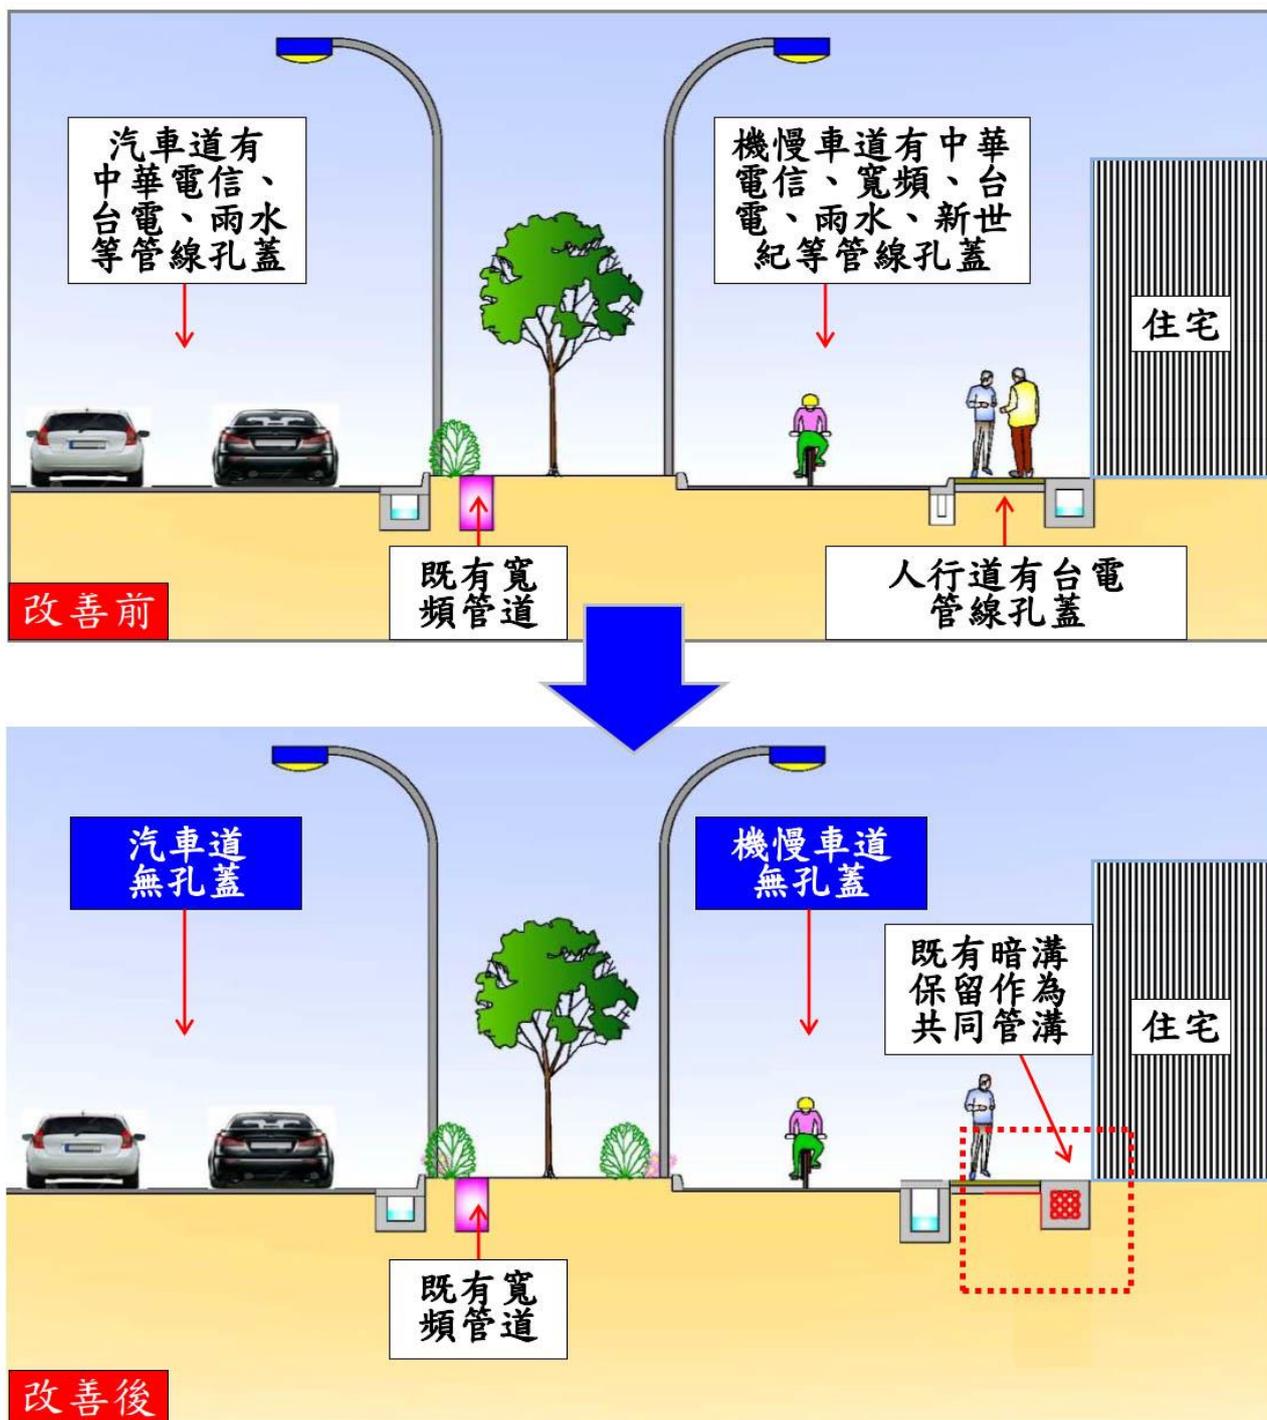
圖 26 管線統合前、後示意圖

1. 共同管溝推動，可以達到都市景觀的改善，管道統一，維修容易。
2. 保留既有排水設施作為共同管溝，如空間不足則於旁加設管道。
3. 因排水管線受區域排水路排放點水位之控制，其高程及坡度要求為首要控制條件。
4. 以整體美觀配置為考量，地下公共管線管位主要沿綠帶分隔島及人行道配置，如此可減少地下管線人手孔出現於車道上，降低日後維護工作之風險。
5. 為增進行車安全及舒適度，汽車道及機慢車道以無人手孔設置為地下公共管線設計整合之基本原則。

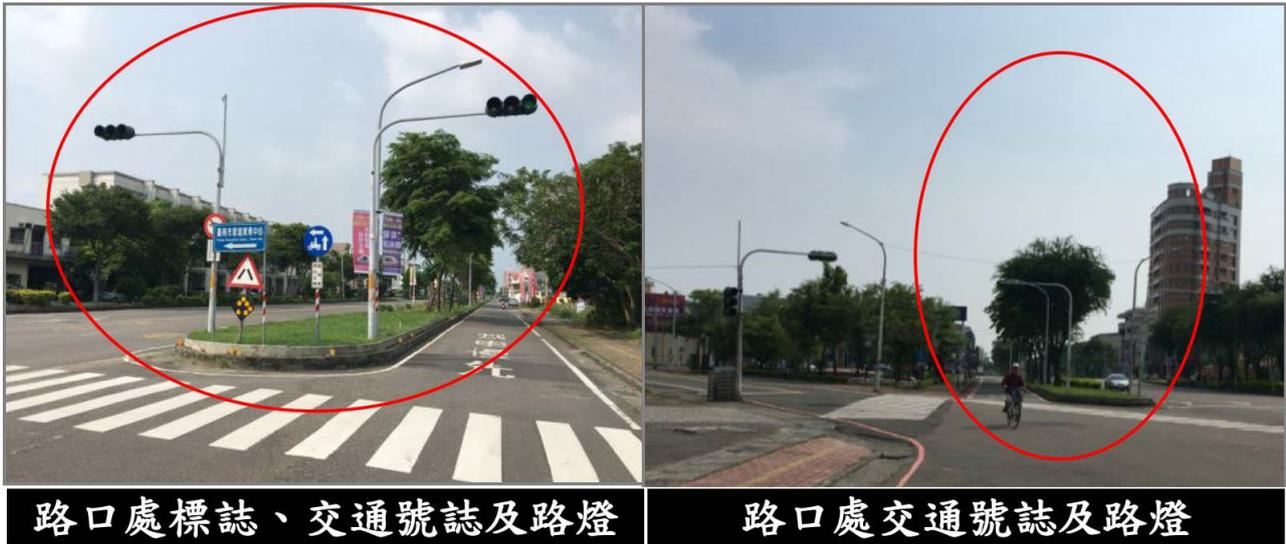
圖 27 金華路既有標誌、交通號誌現況照片

交岔路口處各式標誌、交通號誌及燈桿混雜無章，顯得凌亂不堪，影響用路人對路口相關交通指示，無法立即得知，以共桿式路燈集中路燈、號誌燈、指示燈及警示牌等設備，藉此避免資源重複，降低建置成本，美化整體市容。

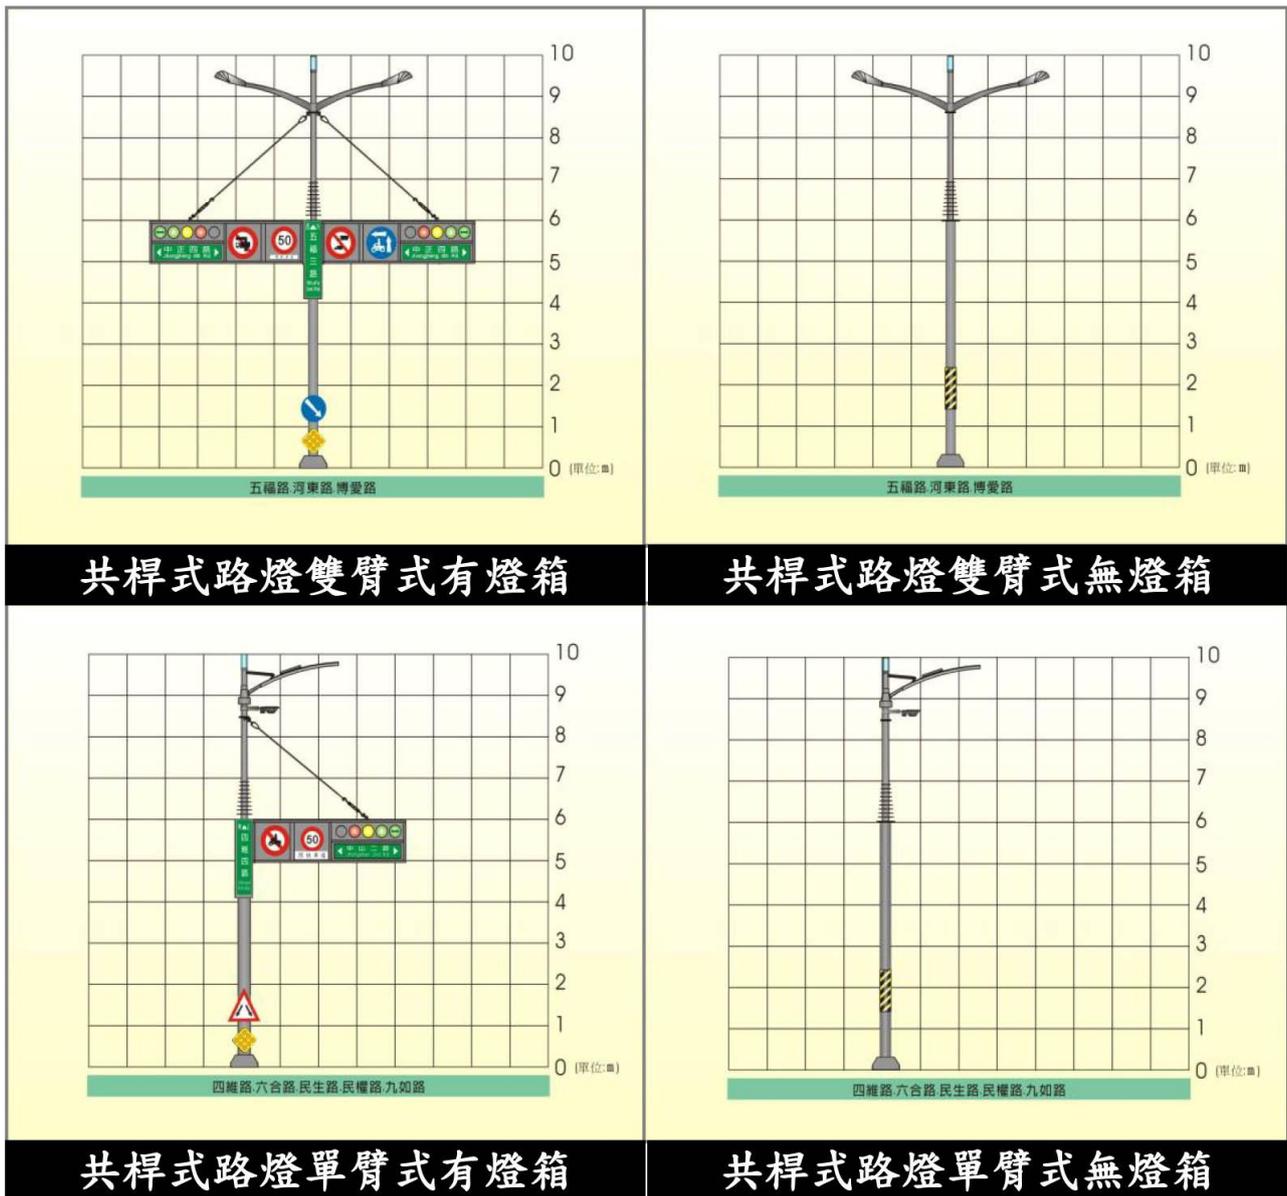
圖 28 共桿式路燈樣式參考圖（高雄市）

1. 避免立桿太多而雜亂，採用共桿式路燈設計，簡化桿數及減少施工成本。
2. 將路街牌燈箱化，提高夜間行車之辨識性。
3. 共桿式路燈周圍植栽綠化與天然環境結為一體。
4. 共桿式路燈設施為獨立模組，便於爾後維護作業之拆卸及重組，節省維護成本及方便管理。

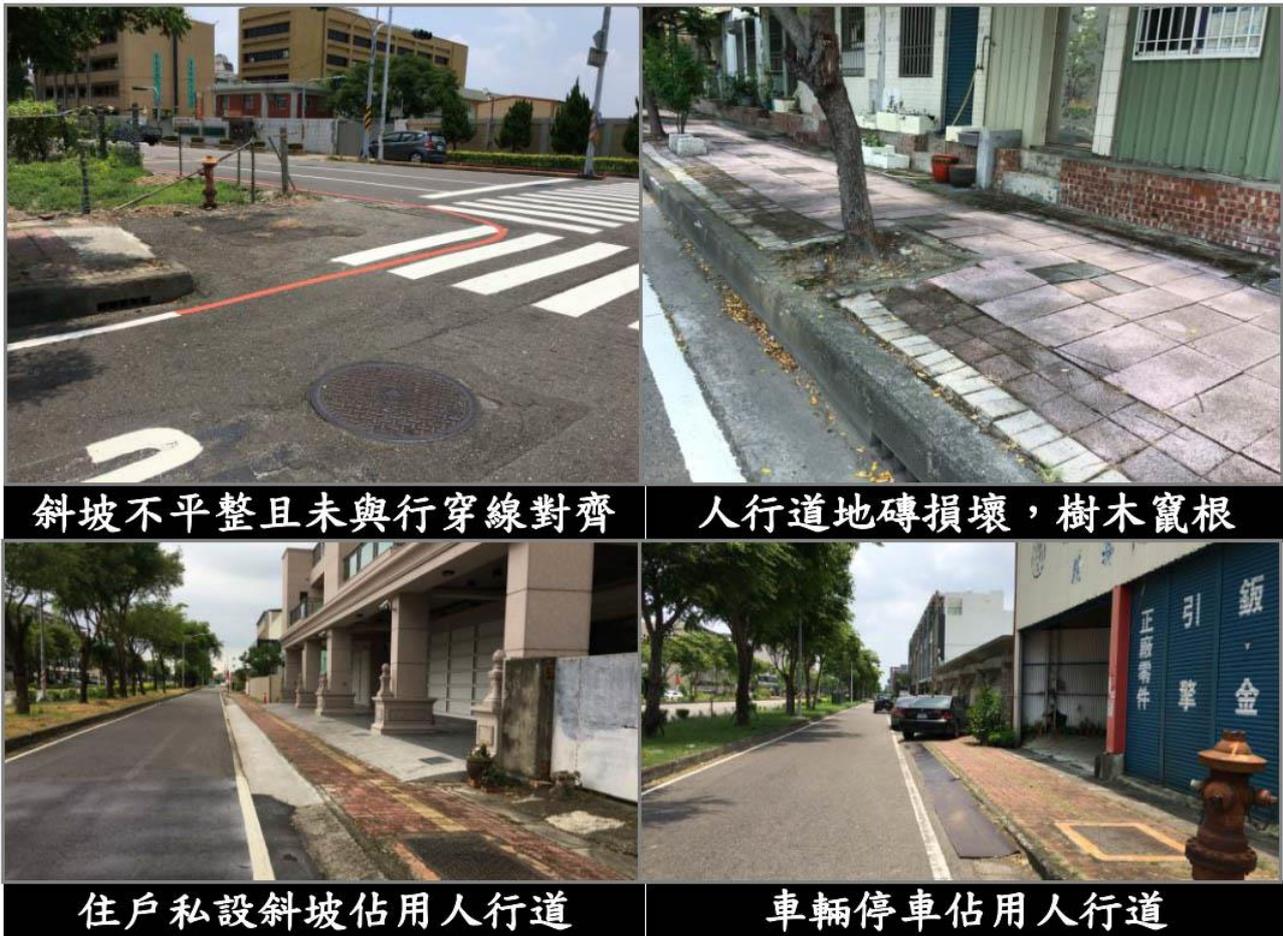
圖 29 車輛停放於人行道現況照片

人行道無障礙設施不完善或未設置無障礙斜坡道、路緣斜坡道設置不良、行人穿越線未對齊路緣斜坡道、人行道鋪面破損或不平整、利用人行道作為路邊停車空間及住戶私設斜坡佔用人行道等，皆為不友善人行環境的常見問題。

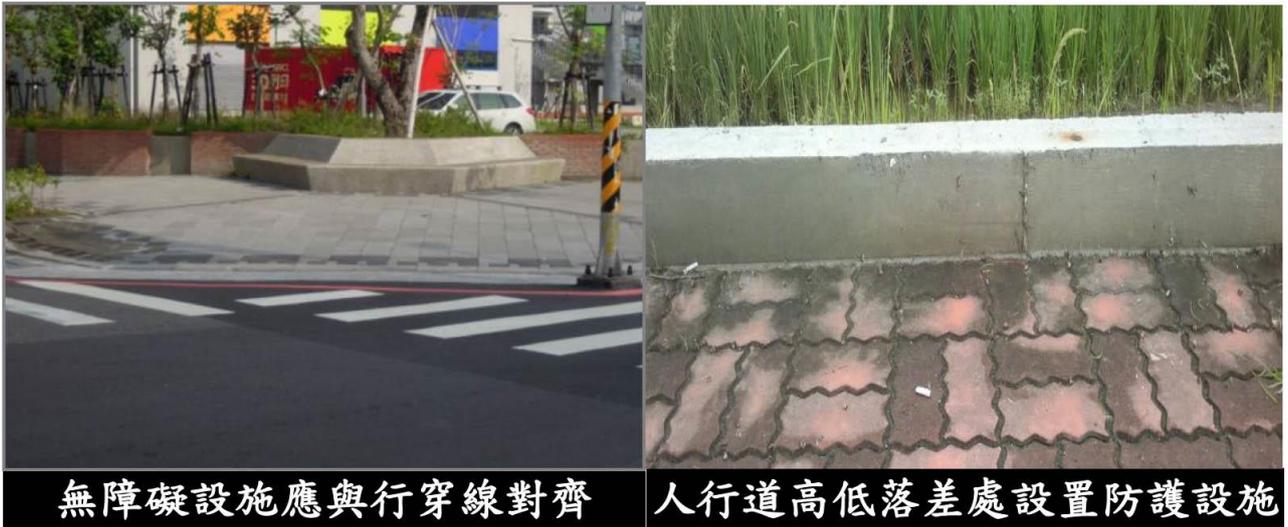
圖 30 無障礙設施改善示意圖

1. 無障礙通路如無側牆且高於相鄰地面 20 公分以上，應設置高度 5 公分以上之防護緣；高於相鄰地面 75 公分時，除防護緣外應加設安全護欄或護牆，總高度不得小於 1.1 公尺。
2. 路緣斜坡應配合無障礙通路之動線與行人穿越道位置對齊，並平緩順接。
3. 路緣斜坡之淨寬不包括側坡之寬度宜大於 1.2 公尺。
4. 路緣斜坡之坡度宜小於 8.33% (1:12)。
5. 無障礙通路上應避免設置排水溝進水格柵或蓋板，無法避免時，格柵長邊應與行進方向垂直，開孔短邊宜小於 1.3 公分；蓋板宜具止滑特性。
6. 利用地面鋪材提供整齊邊界線時，其顏色、材質、觸感或敲擊聲必須與相鄰地面呈現明顯差異或對比，足供視障者辨識，據以導引前進。
7. 清除或移置人行道上的公有或公用變電箱體、障礙物。
8. 設置自在、安全的人行道，將人行道與無障礙的需求結合。

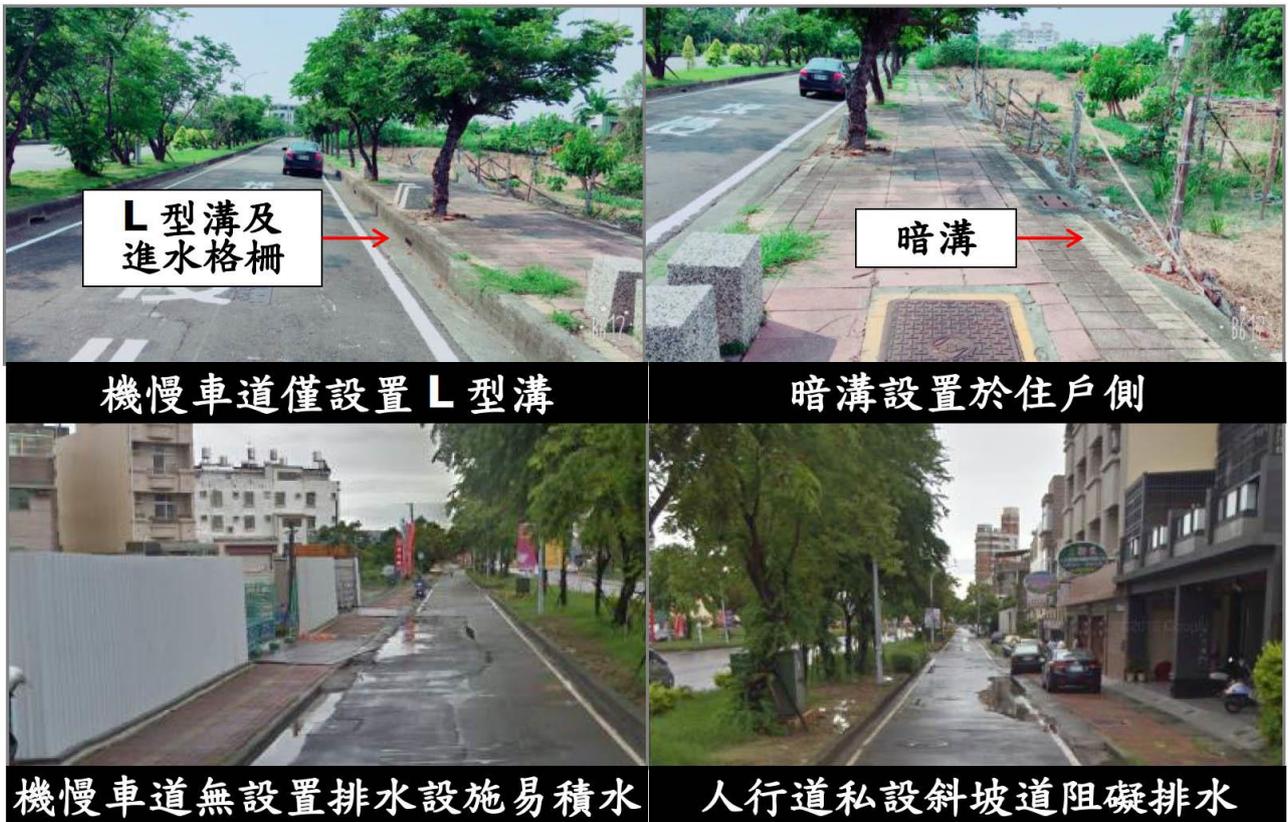
圖 31 機慢車道及人行道排水設施現況照片

現況暗溝設置於住戶側，機慢車道僅設置 L 型溝，大雨過後人行道雨水漫流至機慢車道，再由進水格柵匯流至陰井再排入暗溝，往往因宣洩不及造成積水。再加以人行道與道路銜接處私設斜坡道，方便人車使用的情況相當常見，排水更易因無處宣洩造成積水。

1. 既有暗溝保留作為公共管溝，於人行道與機慢車道處新設排水暗溝，人行道及機慢車道雨水可直接流入新設暗溝，不需再倚靠進水格柵緩慢排水，可大幅減少積水問題發生。通暢排水，解決市區積水以改善市區環境衛生。
2. 移除人行道與道路銜接處私設斜坡道，避免民眾私設斜坡道阻礙排水設施，維持都市景觀一致性，改善則依「臺南市人行道設置斜坡道申請辦法」，斜坡道配合人行道更新或改善工程設置者，得由工程主辦機關併同人行道工程施工。
3. 排水設施以不使積水侵入車道，不妨礙行車安全及易於清理維護管理為原則。
4. 集水井及清掃孔蓋應配合住戶斜坡道設置。

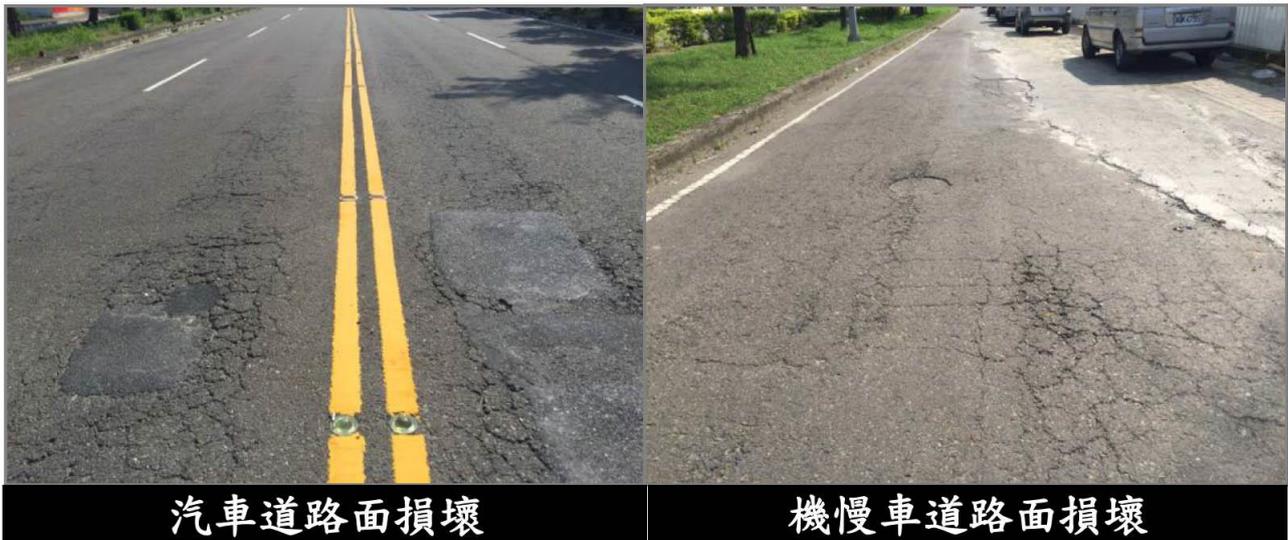
圖 32 車道路面損壞現況照片

金華路建成使用已有多年，路面經多年累積的交通車流輾壓，出現老化損壞、龜裂、沉陷狀況，且車流量甚大，路況已有明顯損壞、下陷情形。

1. 道路銑刨作業時，依設計高程調整銑刨厚度。
2. 鋪灑黏層作業時，先整理與清潔、構造物予適當遮蓋，並以壓力瀝青灑佈機均勻。
3. 材料抽驗時，瀝青混合料材料抽驗取樣後，密封，簽名、編號。
4. 道路鋪築作業時，先做好高程設定，並注意瀝青混合料鋪築時之溫度，隨時檢測鋪築厚度，亦需注意路口坡度之銜接。
5. 滾壓速度，依序以壓路機（三鐵輪、膠輪、二鐵輪）來回滾壓，壓路機不能到達處應充分夯實，廠商自主檢查路面平整度。
6. 道路養護應達 6 小時至表面溫度下降至攝氏 50 度，並做好路面清潔。
7. 施工檢驗銑鋪區段平整度、厚度及壓實度應確實。
