臺南市 新營區金華路及長榮路道路優質化工程

本計畫主要目標分為以下 6 點說明：

工程範圍

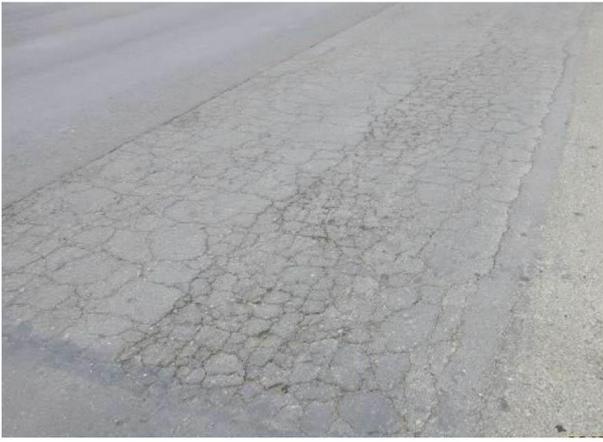
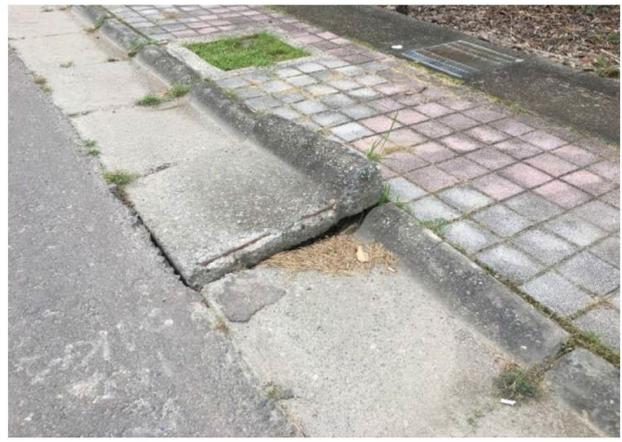
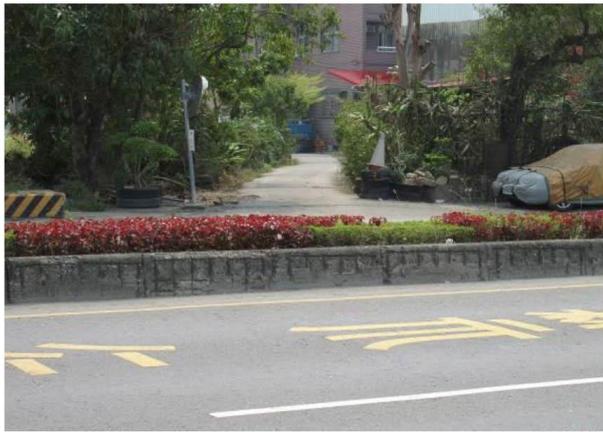
圖 33 車道路面損壞現況照片

長榮路建成使用已有多年，路面經多年累積的交通車流輾壓，出現老化損壞、龜裂、沉陷狀況，且車流量甚大，路況已有明顯損壞情形。另中央分隔島鋼筋裸露、L型溝不平整恐導致交通事故，亟需改善。

1. 道路銑刨作業時，依設計高程調整銑刨厚度。
2. 鋪灑黏層作業時，先整理與清潔、構造物予適當遮蓋，並以壓力瀝青灑佈機均勻。
3. 材料抽驗時，瀝青混合料材料抽驗取樣後，密封，簽名、編號。
4. 道路鋪築作業時，先做好高程設定，並注意瀝青混合料鋪築時之溫度，隨時檢測鋪築厚度，亦需注意路口坡度之銜接。
5. 滾壓速度，依序以壓路機（三鐵輪、膠輪、二鐵輪）來回滾壓，壓路機不能到達處應充分夯實，廠商自主檢查路面平整度。
6. 道路養護應達 6 小時至表面溫度下降至攝氏 50 度，並做好路面清潔。
7. 施工檢驗銑鋪區段平整度、厚度及壓實度應確實。
