環市觀光休閒自行車道系統

工程範圍

工程背景—改善前

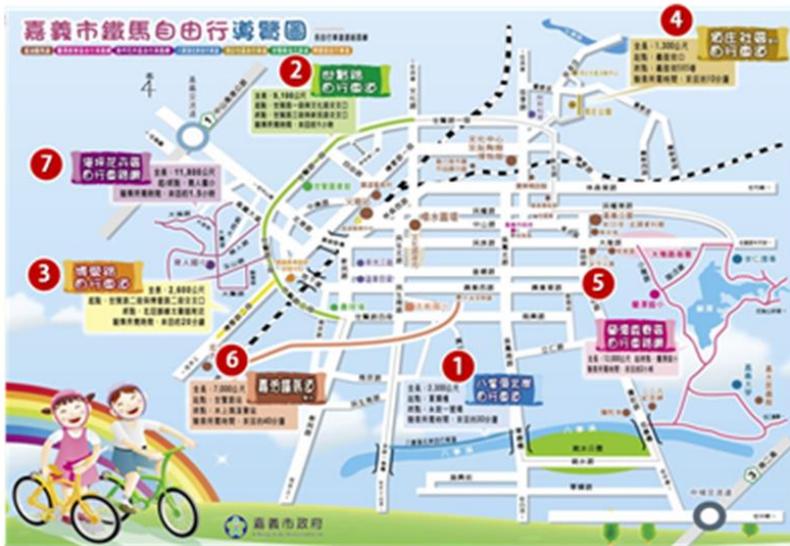
圖 1 全區路線串接路線圖

向及環市綠色路網。為了改善自行車道缺乏相互串連路線，無法形成路網，發展受限，本計畫針對現有市區外圍自行車道進行串聯，並以專用道為主要設置原則，共用道為輔助。本計畫之範圍為環市串連大環部分，其全區路線串接路線圖如下圖所示。

1.	八掌溪北岸河堤自行車道。 L=2300M。
2.	世賢路自行車道。 L=9100M。
3.	博愛路自行車道。 L=2600M。
4.	頂庄社區自行車道。 L=1300M。
5.	蘭潭鹿寮區自行車路網。 L=11200M。
6.	嘉油鐵馬道。 L=7000M。
7.	港坪花卉自行車路網。 L=11800M。

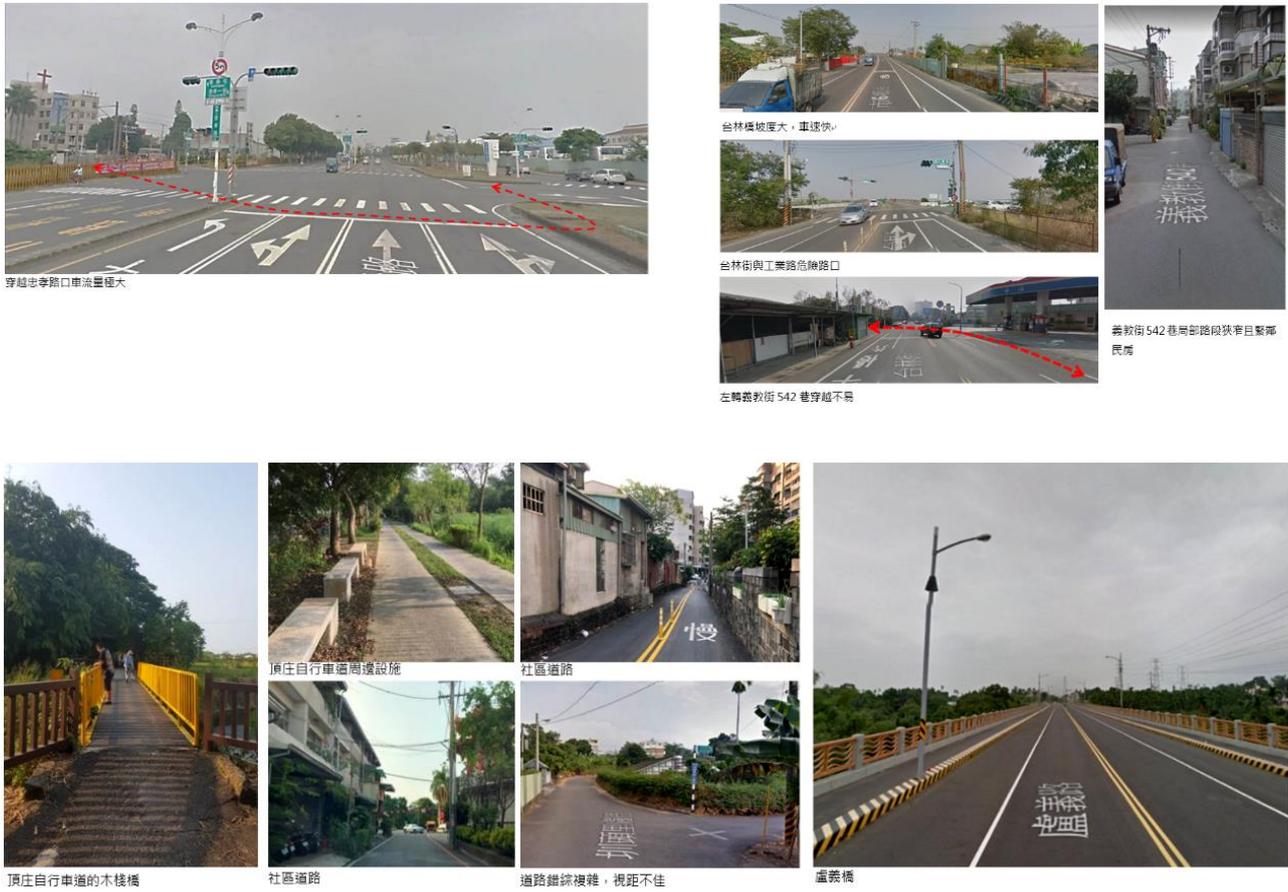
圖 2 自行車串聯路網分析

依據原提案計畫嘉義市雙環綠色綠廊之串聯規劃，觀光休閒廊道總長度約 46 公里。經勘查路線後，分析如下：

- (一)提案路線原意為串接嘉義市 7 大自行車道，但與市區核心景點無法串接。
- (二)荖藤里東側受到往忠孝路(省道台一線)及縱貫線鐵路的阻隔，僅有兩處平交道路口可以穿越；比較適宜的路口是宏仁女中校門前方路口。忠孝路路段雖為自行車環島一號路線，然而省道台一線為民雄、大林通往嘉義市之主幹道，且本區域是後湖工業區聯外主要道路，加上嘉義市公車總站位於此路口，因此大型車輛來往相當頻繁且車速極快。
- (三)原規劃自行車道路線穿越忠孝路後沿朴子溪堤防道路往南前行，至台林街口右轉與台林街共線，再自義教街 542 巷左轉進入，目的是要串連頂庄自行車道。但因台林街在台林橋路段坡度極大，車速較快；且後湖工業區有大量重型車輛經由台林路往國道三號，加以台林路路寬不足，僅為 2 線道，自行車左轉義教街 542 巷處號誌設置困難，自行車騎乘極不安全。為往後自行車騎士安全考量，不建議騎乘於大型車輛來往頻繁之路上，且義教街 542 巷局部路段路寬不足 3M，且道路狹窄而緊貼民房，不利自行車騎乘。總結此一路段現況勘查結果，原規劃串連路線頗有疑慮，應取消。
- (四)頂庄自行車道總長共 0.5 公里，過去曾是台糖鐵路的行經路線週邊多自然生態保持完整，有如世外桃源，將當地特有的獨角仙生態棲地透過解說讓遊客來訪時也能踏入生態教室般的收穫，除此之外，這裡也是當地居民時常來散步、垂釣的休憩空間，自然生態自行車道

(五) 圳頭里社區由文財神開基祖廟旁巷道林森東路 470 巷進入，社區內有局部路段較窄寬度約 2.5 米左右，僅限機車及自行車通行，長度約 200 米，該路段前後高差約 10 米，主要以當地社區居民通行為主，遊客較不易來訪，因無特色景點，且道路狹窄錯綜複雜，容易迷失方向，因此不建議設置自行車道，應另尋其他替代道路接至蘭潭休憩廊道較佳。

(六) 自行車串聯路線自蘭潭環潭車道系統接出後，沿學府路出行至彌陀路。原規劃路線過忠義橋右轉親水路，至軍輝橋右轉上橋，過軍輝橋後左轉進入湖仔內重劃區，最後接入嘉油鐵馬道。因忠義橋南側屬於嘉義縣中埔鄉，且軍輝橋、忠義橋車流量極大。建議改採穿越興建中之八掌溪親水公園，經由吳鳳南路進入湖仔內重劃區。另外八掌溪畔又有相當出名的黃風鈴木步道以及歷史悠久的道將圳古蹟，故建議若能沿著河畔將其景點串連至環市路線中將會是其路段一大特色。

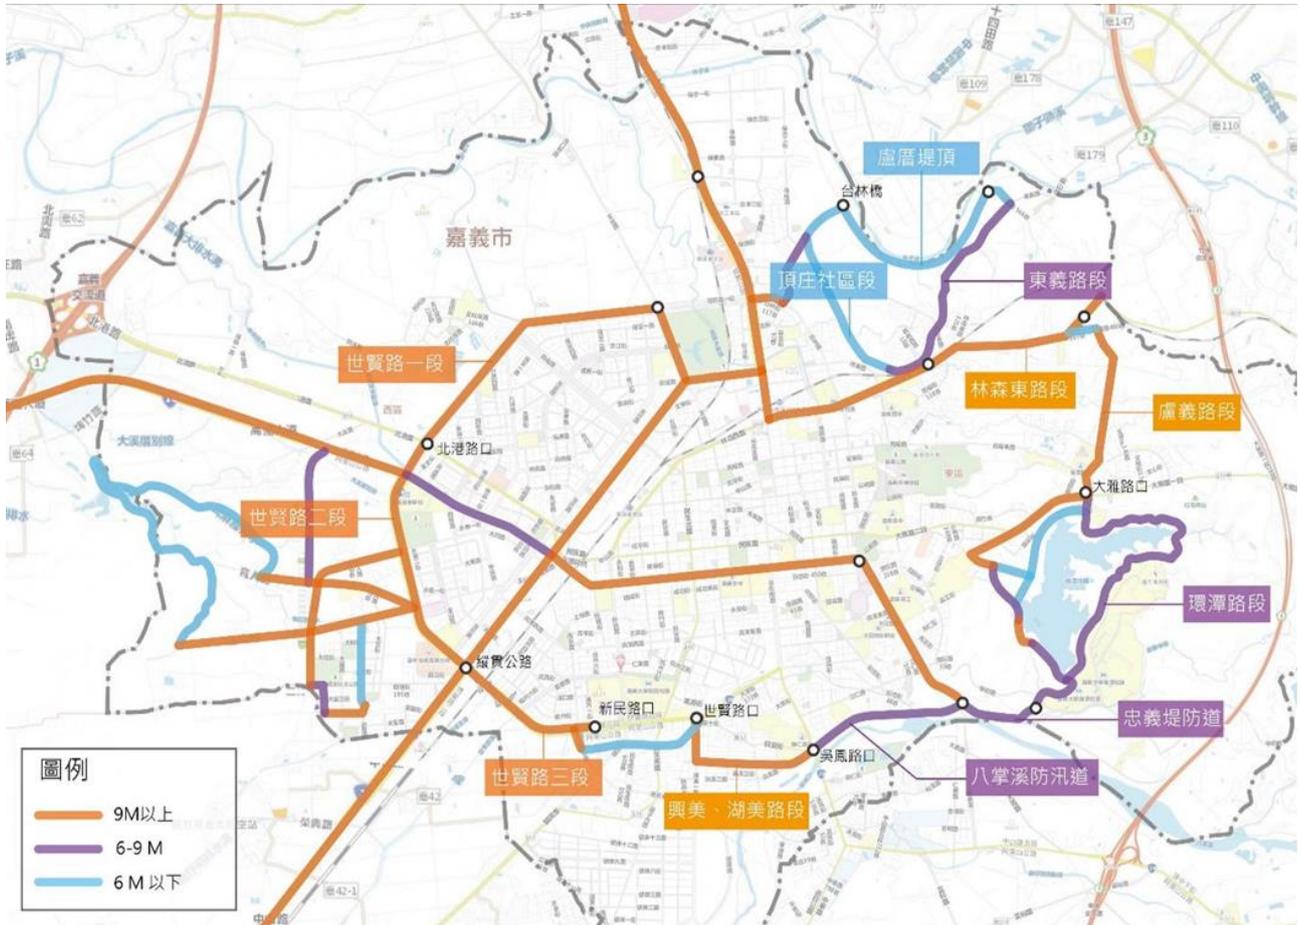
圖 3 現況道路寬度說明圖

以下將就前述道路評估三大向度，對於本計畫各大小街道巷弄進行通盤檢討，並將範圍道路等級分為三類，相關說明如下：

1. 6M以下—頂庄社區段自行車道、盧厝堤頂、嘉油鐵馬道。
2. 6~9M—環潭路段、忠義堤防、八掌溪防汛道、高鐵大道。
3. 9M以上—文化路（香湖公園側）、林森東路段、盧義路段、興美-湖美路段。

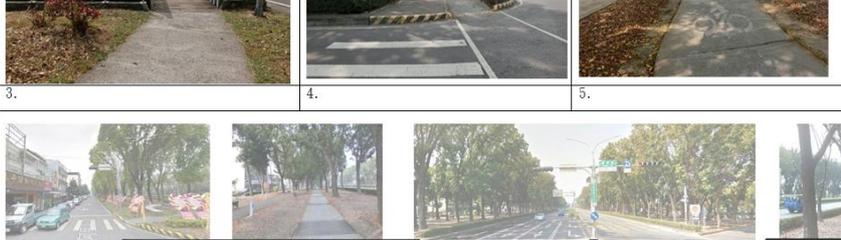
圖 4 路段分析-世賢路三段

<table border="1"> <tr> <th>項目</th> <th>現況調查及說明</th> </tr> <tr> <td>安全舒適性</td> <td>1.除路口外皆為自行車專用道，舒適性佳，但單向車道寬度僅1.8m稍嫌不足。 2.全線100%皆有樹蔭空間。 3.部分路段植栽生長過於繁茂雜亂，喬木露根影響</td> </tr> </table>	項目	現況調查及說明	安全舒適性	1.除路口外皆為自行車專用道，舒適性佳，但單向車道寬度僅1.8m稍嫌不足。 2.全線100%皆有樹蔭空間。 3.部分路段植栽生長過於繁茂雜亂，喬木露根影響				
項目	現況調查及說明										
安全舒適性	1.除路口外皆為自行車專用道，舒適性佳，但單向車道寬度僅1.8m稍嫌不足。 2.全線100%皆有樹蔭空間。 3.部分路段植栽生長過於繁茂雜亂，喬木露根影響

<table border="1"> <tr> <th>項目</th> <th>現況調查及說明</th> </tr> <tr> <td>空間連續性</td> <td>1.沿專用道騎乘，空間連續性尚可，惟各路段人行道與自行車道配置裏外不一，時而交錯或併進，騎乘路線蜿蜒穿梭。 2.指示標誌不明確。</td> </tr> </table>	項目	現況調查及說明	空間連續性	1.沿專用道騎乘，空間連續性尚可，惟各路段人行道與自行車道配置裏外不一，時而交錯或併進，騎乘路線蜿蜒穿梭。 2.指示標誌不明確。				
項目	現況調查及說明										
空間連續性	1.沿專用道騎乘，空間連續性尚可，惟各路段人行道與自行車道配置裏外不一，時而交錯或併進，騎乘路線蜿蜒穿梭。 2.指示標誌不明確。										
<table border="1"> <tr> <th>項目</th> <th>現況調查及說明</th> </tr> <tr> <td>景觀生態性</td> <td>1.道路位於市區大型林蔭帶內，景觀連續性與生態豐富度佳。</td> </tr> </table>			項目	現況調查及說明	景觀生態性	1.道路位於市區大型林蔭帶內，景觀連續性與生態豐富度佳。	<table border="1"> <tr> <th>項目</th> <th>現況調查及說明</th> </tr> <tr> <td>環境意象</td> <td>1.綠廊22M的空間尺度，適合自行車騎乘。 2.沿線種植大量阿勃勒及桃花心木，喬木高大綠蔭涼爽，樹型優美鬱鬱蒼蒼，具有林蔭大道之景觀特色。</td> </tr> </table>	項目	現況調查及說明	環境意象	1.綠廊22M的空間尺度，適合自行車騎乘。 2.沿線種植大量阿勃勒及桃花心木，喬木高大綠蔭涼爽，樹型優美鬱鬱蒼蒼，具有林蔭大道之景觀特色。

<p>現況剖面圖</p>

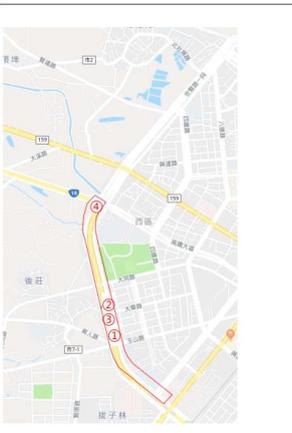
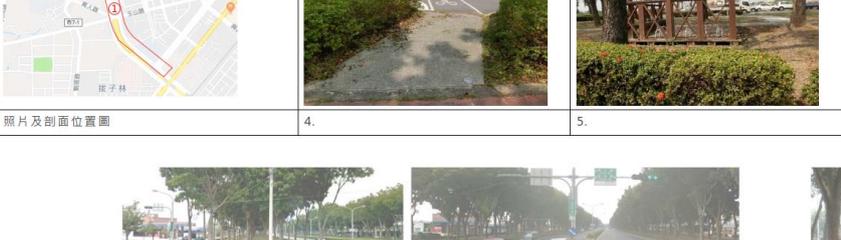
圖 5 路段分析-世賢路二段

<table border="1"> <tr> <th>項目</th> <th>現況調查及說明</th> </tr> <tr> <td>安全舒適性</td> <td>1.除路口外皆為自行車專用道，舒適性佳，但單向車道寬度僅1.8m稍嫌不足。 2.全線100%皆有樹蔭空間。 3.部分路段植栽生長過於繁茂雜亂，喬木露根影響</td> </tr> </table>	項目	現況調查及說明	安全舒適性	1.除路口外皆為自行車專用道，舒適性佳，但單向車道寬度僅1.8m稍嫌不足。 2.全線100%皆有樹蔭空間。 3.部分路段植栽生長過於繁茂雜亂，喬木露根影響				
項目	現況調查及說明										
安全舒適性	1.除路口外皆為自行車專用道，舒適性佳，但單向車道寬度僅1.8m稍嫌不足。 2.全線100%皆有樹蔭空間。 3.部分路段植栽生長過於繁茂雜亂，喬木露根影響

<table border="1"> <tr> <th>項目</th> <th>現況調查及說明</th> </tr> <tr> <td>空間連續性</td> <td>沿專用道騎乘，空間連續性尚可，惟各路段人行道與自行車道配置裏外不一，時而交錯或併進，騎乘路線蜿蜒穿梭，指示標誌亦不明確。</td> </tr> </table>	項目	現況調查及說明	空間連續性	沿專用道騎乘，空間連續性尚可，惟各路段人行道與自行車道配置裏外不一，時而交錯或併進，騎乘路線蜿蜒穿梭，指示標誌亦不明確。				
項目	現況調查及說明										
空間連續性	沿專用道騎乘，空間連續性尚可，惟各路段人行道與自行車道配置裏外不一，時而交錯或併進，騎乘路線蜿蜒穿梭，指示標誌亦不明確。										
<table border="1"> <tr> <th>項目</th> <th>現況調查及說明</th> </tr> <tr> <td>景觀生態性</td> <td>道路位於市區大型林蔭帶內，景觀連續性與生態豐富度佳。</td> </tr> </table>			項目	現況調查及說明	景觀生態性	道路位於市區大型林蔭帶內，景觀連續性與生態豐富度佳。	<table border="1"> <tr> <th>項目</th> <th>現況調查及說明</th> </tr> <tr> <td>環境意象</td> <td>1.綠廊22M的空間尺度，適合自行車騎乘。 2.沿線種植大量桃花心木，喬木高大環境涼爽，樹型優美鬱鬱蒼蒼，具有林蔭大道之景觀特色。</td> </tr> </table>	項目	現況調查及說明	環境意象	1.綠廊22M的空間尺度，適合自行車騎乘。 2.沿線種植大量桃花心木，喬木高大環境涼爽，樹型優美鬱鬱蒼蒼，具有林蔭大道之景觀特色。

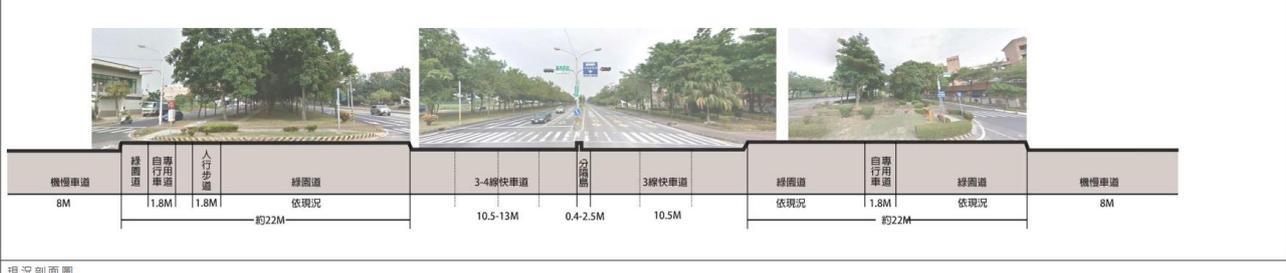
圖 6 路段分析-世賢路一段

<table border="1"> <tr> <th>項目</th> <th>現況調查及說明</th> </tr> <tr> <td>安全舒適性</td> <td>1.除路口外皆為自行車專用道，舒適性佳，但單向車道寬度僅 1.8m 稍嫌不足。 2.全線 100%皆有樹蔭空間。 3.部分路段植栽生長過於繁茂雜亂，喬木竄根影響</td> </tr> <tr> <td>空間連續性</td> <td>沿專用道騎乘，空間連續性尚可，惟自行車路線僅至四維路，四維路之後新修道路皆為人行使用。</td> </tr> </table>	項目	現況調查及說明	安全舒適性	1.除路口外皆為自行車專用道，舒適性佳，但單向車道寬度僅 1.8m 稍嫌不足。 2.全線 100%皆有樹蔭空間。 3.部分路段植栽生長過於繁茂雜亂，喬木竄根影響	空間連續性	沿專用道騎乘，空間連續性尚可，惟自行車路線僅至四維路，四維路之後新修道路皆為人行使用。
項目	現況調查及說明								
安全舒適性	1.除路口外皆為自行車專用道，舒適性佳，但單向車道寬度僅 1.8m 稍嫌不足。 2.全線 100%皆有樹蔭空間。 3.部分路段植栽生長過於繁茂雜亂，喬木竄根影響								
空間連續性	沿專用道騎乘，空間連續性尚可，惟自行車路線僅至四維路，四維路之後新修道路皆為人行使用。								
<p>照片及剖面位置圖</p>	<p>1.近年內完成之硬鋪面休憩空間</p>	<p>2.現況綠帶內自行車專用道</p>

<p>機慢車道 8M 綠帶 依現況 約22M 自行車道 1.8M 人行步道 1.8M 綠帶 依現況 3-4線快車道 10.5-13M 分道島 0.4-2.5M 3線快車道 10.5M 綠帶 依現況 自行車道 1.8M 綠帶 依現況 機慢車道 8M</p>									
<p>現況剖面圖</p>

(2)為避免目前因竄根造成鋪面破壞，自行車道重新鋪設時在兩側增設阻根板。

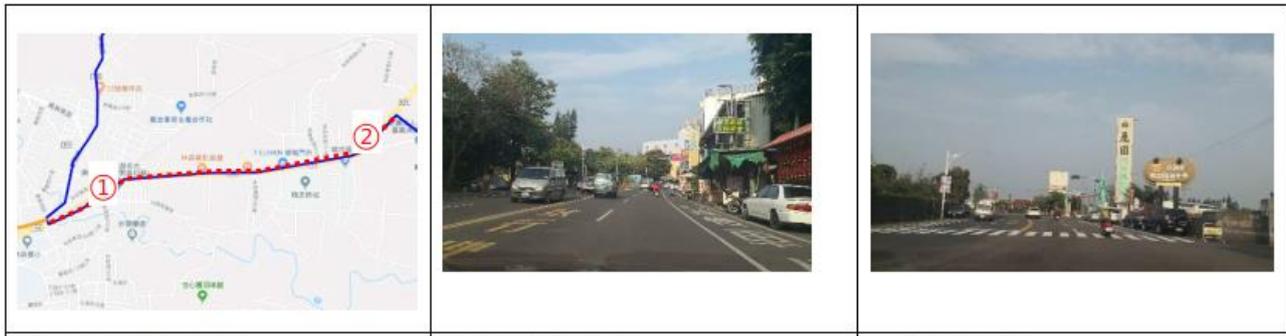
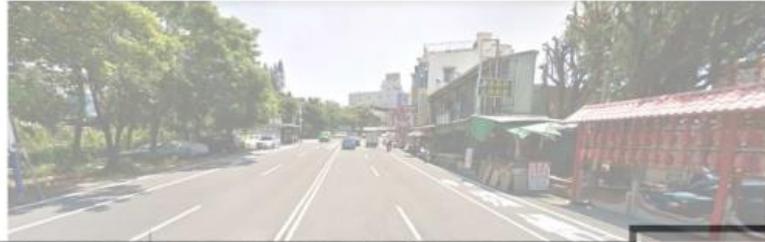
圖 7 路段分析-林森東路段

照片及剖面位置圖

1.機慢車優先道

2.往盧義路段

現況剖面圖

項目	現況調查及說明
安全舒適性	1.車流量中、車速中等、無經常性的大型車輛出沒。2.沿線幾乎無樹蔭空間。3.現況已有規劃 2M 機慢車優先道、道路空間寬闊。
空間連續性	車道無縮減、路徑銜接正常、無綠帶空間
景觀生態性	1.道路綠美化極差 2.缺乏綠帶串聯及複層植栽之配置、棲地環境不佳。 3.道路皆為瀝青柏油路、無達到鋪面透水及保水之功效。
環境意象	1.為一般都市道路、空間自明性低。

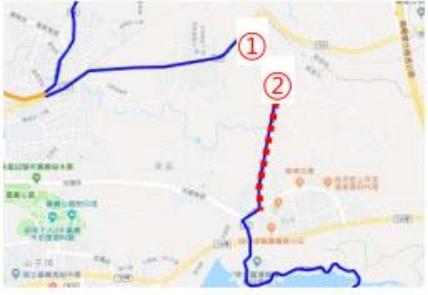
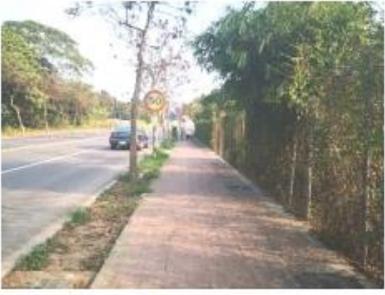
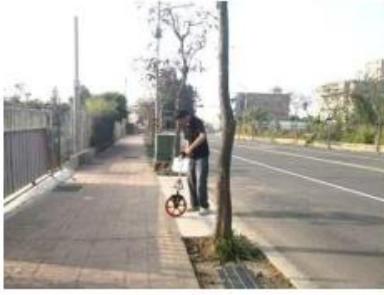
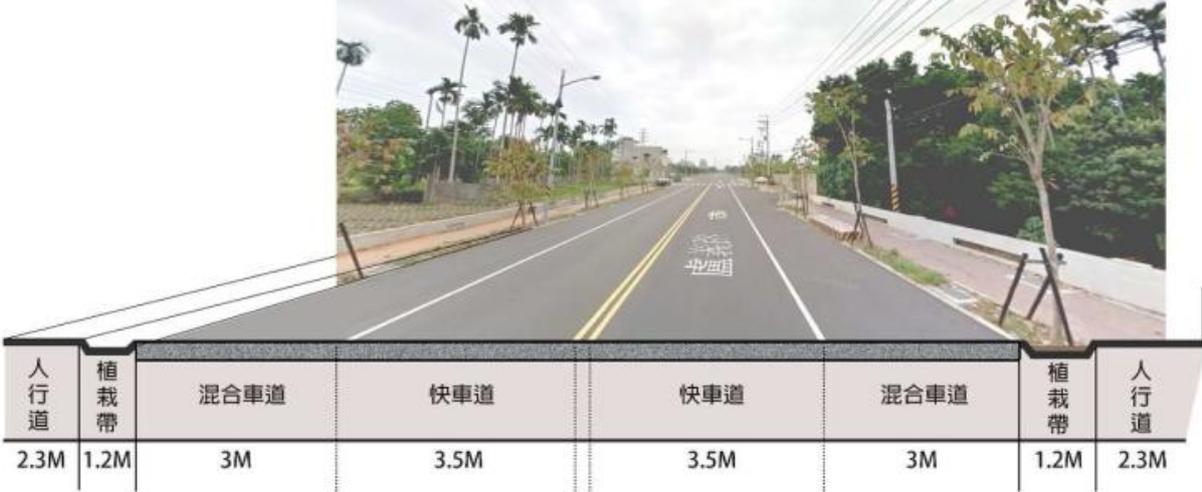
圖 8 路段分析-盧義路段

<p>照片及剖面位置圖</p>	<p>1. 盧義路人行道</p>	<p>2. 盧義路人行道</p>

<table border="1" data-bbox="188 987 1390 1137"> <tr> <td>人行道</td> <td>植栽帶</td> <td>混合車道</td> <td>快車道</td> <td>快車道</td> <td>混合車道</td> <td>植栽帶</td> <td>人行道</td> </tr> <tr> <td>2.3M</td> <td>1.2M</td> <td>3M</td> <td>3.5M</td> <td>3.5M</td> <td>3M</td> <td>1.2M</td> <td>2.3M</td> </tr> </table>			人行道	植栽帶	混合車道	快車道	快車道	混合車道	植栽帶	人行道	2.3M	1.2M	3M	3.5M	3.5M	3M	1.2M	2.3M
人行道	植栽帶	混合車道	快車道	快車道	混合車道	植栽帶	人行道											
2.3M	1.2M	3M	3.5M	3.5M	3M	1.2M	2.3M											
<p>現況剖面圖</p>																		
<p>項目</p>	<p>現況調查及說明</p>																	
<p>安全舒適性</p>	<p>車流量低，車速慢，無經常性的大型車輛出沒，坡道平緩；具綠帶空間，但現況喬木生長勢仍不足，無法形成足夠綠蔭；道路無顛簸。</p>																	
<p>空間連續性</p>	<p>綠帶空間串連佳，車道無縮減，路徑銜接正常。</p>																	
<p>景觀生態性</p>	<p>1. 視野佳，道路週邊植栽種類少；無覆層植栽，無透水性鋪面涵養水源， 2. 具有綠帶串聯但寬度不足，植栽生長不良，棲地環境不佳。 3. 道路皆為瀝青柏油路，無達到鋪面透水及保水之功效。</p>																	
<p>環境意象</p>	<p>13M 的空間尺度，搭配人行道植栽帶，適合自行車騎乘。</p>

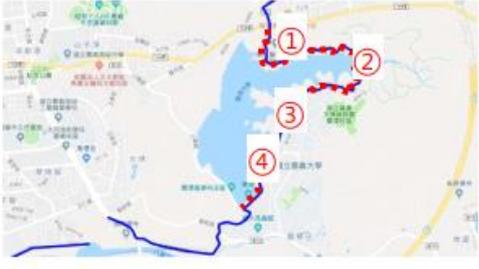
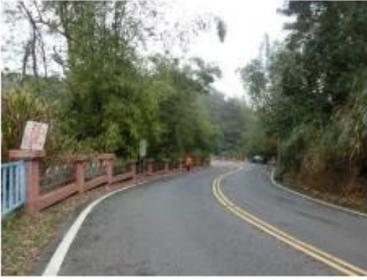
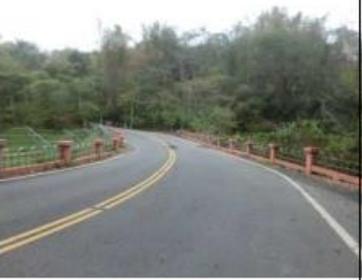
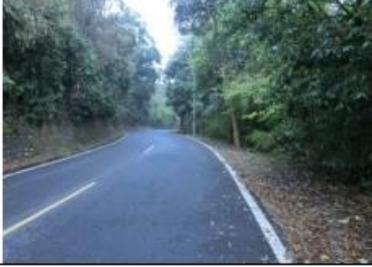
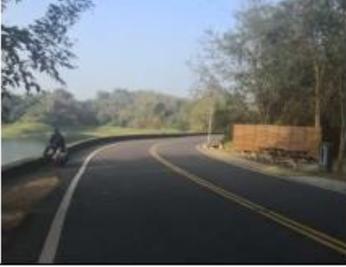
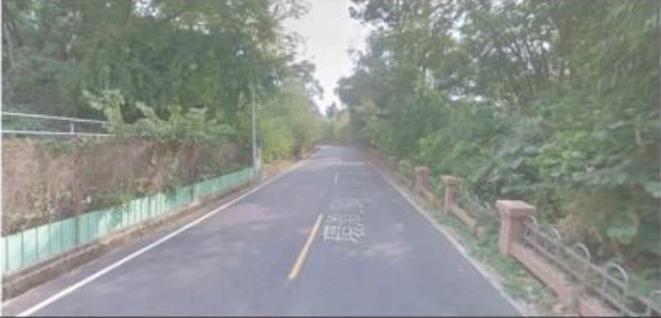
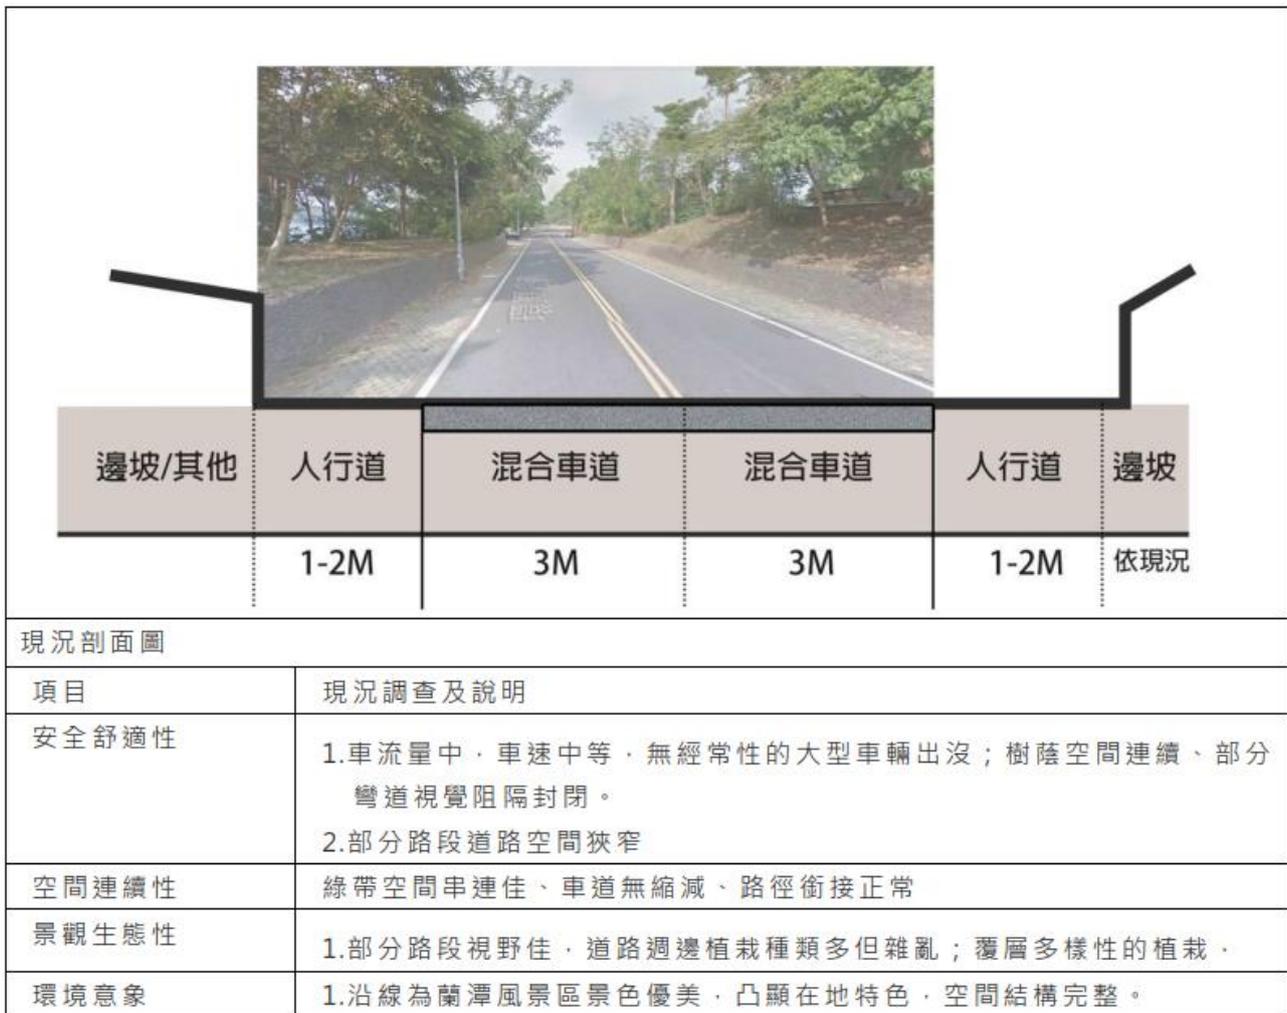
圖 9 路段分析-環潭路段

<p>照片及剖面位置圖</p>	<p>1. 崇仁護專-北側道路</p>	<p>2. 橋面道路無腹地</p>

<p>3. 福濟宮-南側道路</p>	<p>4. 蘭潭休憩區北側</p>															
<div style="text-align: center;">

</div> <table border="1" style="width: 100%; text-align: center; border-collapse: collapse;"> <tr> <td style="width: 15%; background-color: #cccccc;">崖壁/其他</td> <td style="width: 10%; background-color: #cccccc;">道路側溝</td> <td style="width: 10%; background-color: #cccccc;">路肩</td> <td style="width: 20%; background-color: #cccccc;">混合車道</td> <td style="width: 20%; background-color: #cccccc;">混合車道</td> <td style="width: 10%; background-color: #cccccc;">路肩</td> <td style="width: 15%; background-color: #cccccc;">護欄</td> </tr> <tr> <td></td> <td>1M</td> <td>0.5-1M</td> <td>3.5M</td> <td>3.5M</td> <td>0.5-1M</td> <td>依現況</td> </tr> </table>			崖壁/其他	道路側溝	路肩	混合車道	混合車道	路肩	護欄		1M	0.5-1M	3.5M	3.5M	0.5-1M	依現況
崖壁/其他	道路側溝	路肩	混合車道	混合車道	路肩	護欄										
	1M	0.5-1M	3.5M	3.5M	0.5-1M	依現況										
<p>現況剖面圖</p>

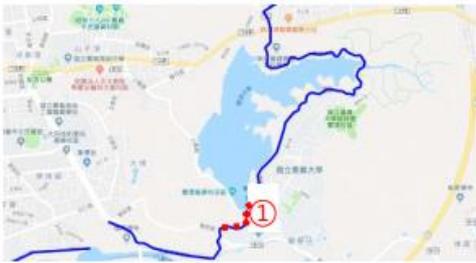
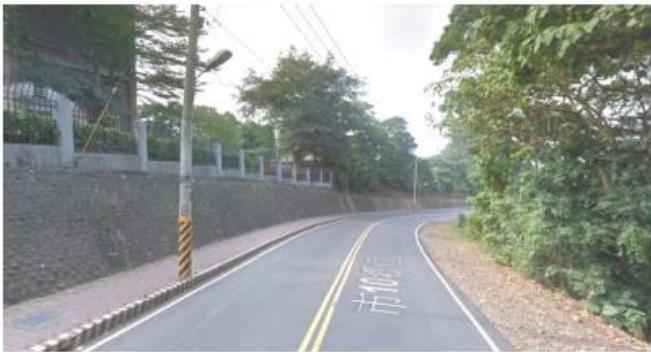
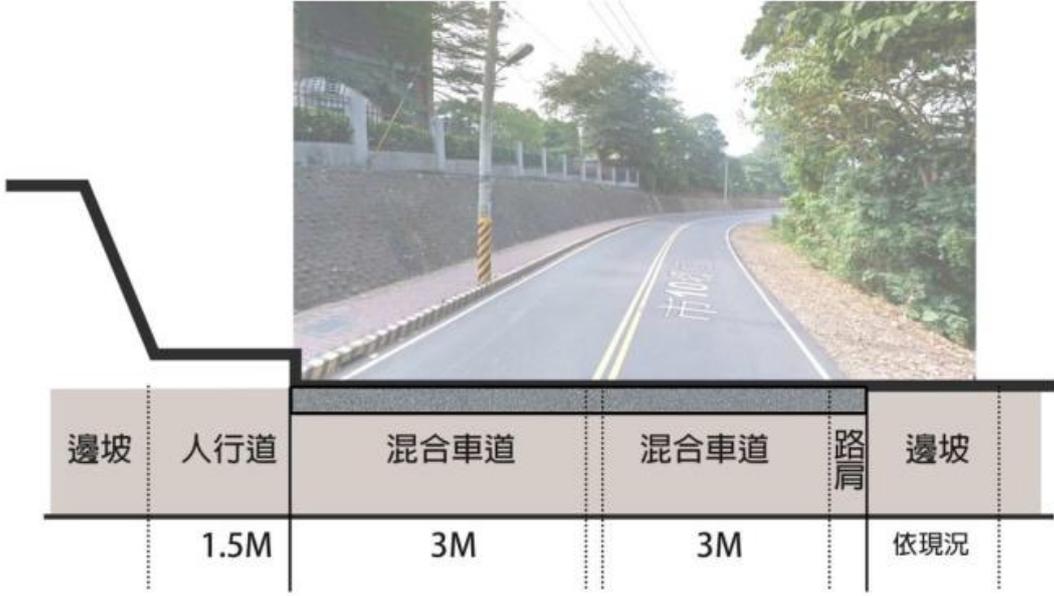
圖 10 路段分析-小雅路段

<p>照片及剖面位置圖</p>	<p>1.小雅路現況(嘉大蘭潭宿舍旁)</p>

<p>現況剖面圖</p>	
<p>項目</p>	<p>現況調查及說明</p>
<p>安全舒適性</p>	<p>車流量中，車速中等；樹蔭空間連續(僅單側)使用者多為嘉大蘭潭宿舍學生。</p>
<p>空間連續性</p>	<p>連續性佳；無線帶空間串連，僅路旁雜木林。</p>
<p>景觀生態性</p>	<p>1.景觀連續性佳。 2.缺乏複層植栽配置，棲地環境略差。</p>
<p>環境意象</p>	<p>為一般道路空間自明性低。</p>

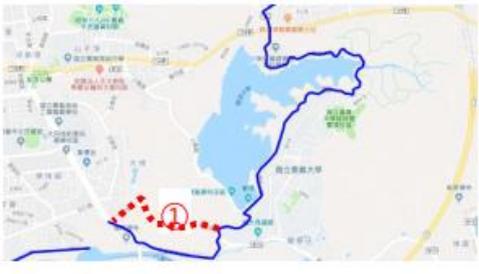
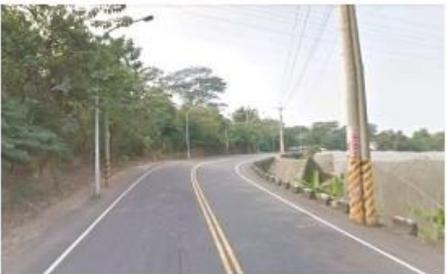
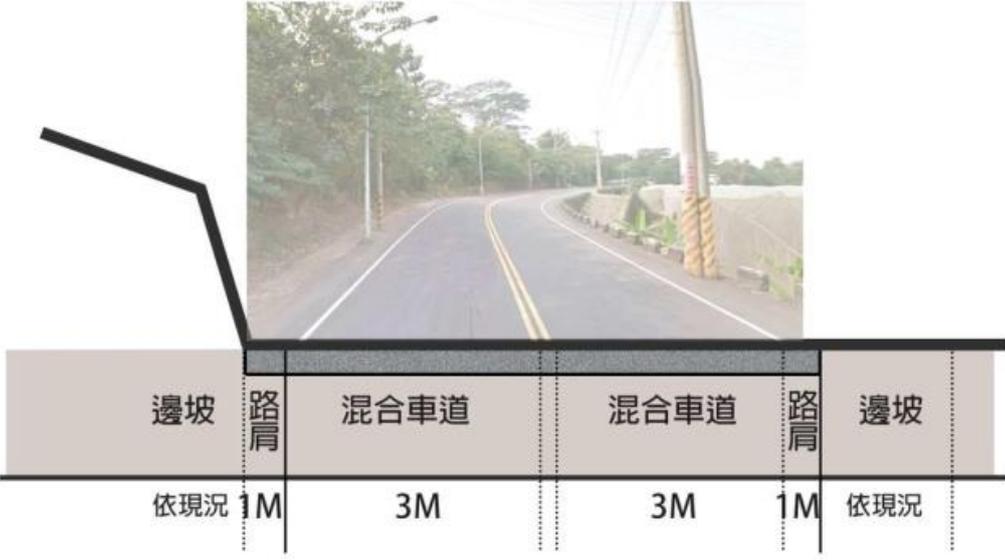
圖 11 路段分析-學府路段

<p>照片及剖面位置圖</p>	<p>1. 學府路現況</p>

<p>現況剖面圖</p>	
<p>項目</p>	<p>現況調查及說明</p>
<p>安全舒適性</p>	<p>1.車流量中，車速中等，有經常性的大型車輛出沒；樹蔭空間連續(僅單側) 2.使用者多為嘉大蘭潭宿舍學生。</p>
<p>空間連續性</p>	<p>連續性佳；無綠帶空間串連，僅路旁雜木林。</p>
<p>景觀生態性</p>	<p>1.景觀連續性佳。 2.缺乏複層植栽配置，棲地環境略差。</p>
<p>環境意象</p>	<p>為一般道路空間自明性低。</p>

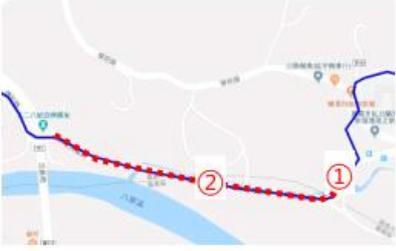
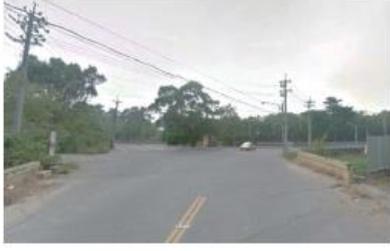
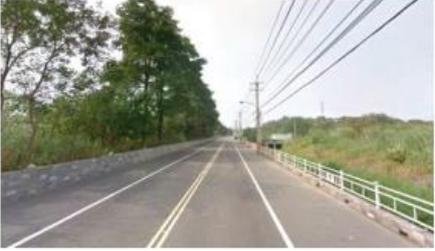
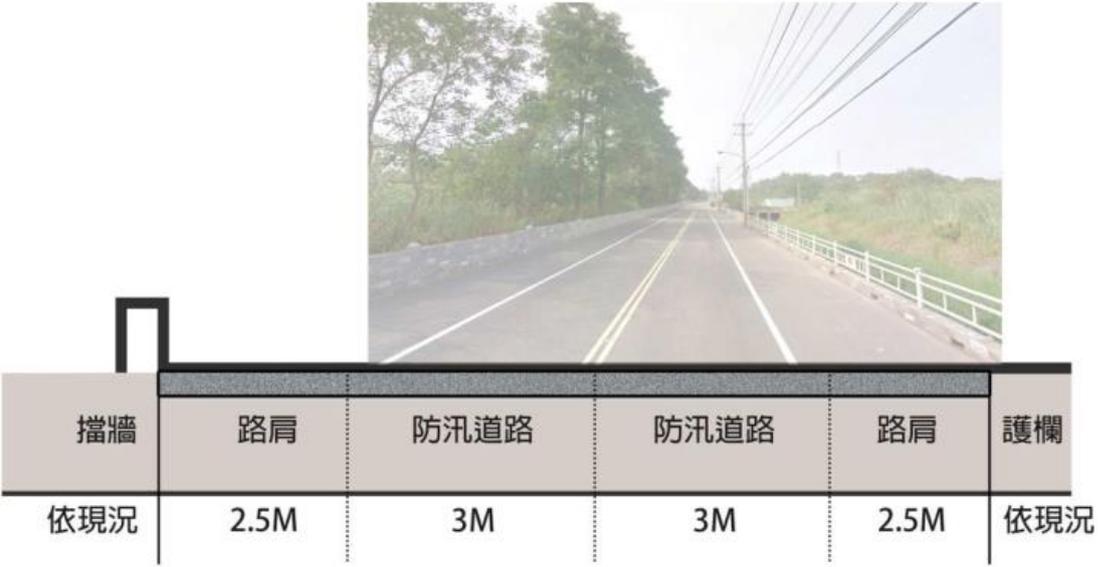
圖 12 路段分析-忠義堤防道

<p>照片及剖面位置圖</p>	<p>1.小雅往忠義路三叉口</p>	<p>2.忠義路現況</p>

<table border="1" style="width: 100%; text-align: center;"> <tr> <td>擋牆</td> <td>路肩</td> <td>防汛道路</td> <td>防汛道路</td> <td>路肩</td> <td>護欄</td> </tr> <tr> <td>依現況</td> <td>2.5M</td> <td>3M</td> <td>3M</td> <td>2.5M</td> <td>依現況</td> </tr> </table>			擋牆	路肩	防汛道路	防汛道路	路肩	護欄	依現況	2.5M	3M	3M	2.5M	依現況
擋牆	路肩	防汛道路	防汛道路	路肩	護欄									
依現況	2.5M	3M	3M	2.5M	依現況									
<p>現況剖面圖</p>														
<p>項目</p>	<p>現況調查及說明</p>													
<p>安全舒適性</p>	<p>車流量中，車速中等，有經常性的大型車輛出沒；樹蔭空間連續(僅單側)、視覺開闊。</p>													
<p>空間連續性</p>	<p>連續性佳；綠帶空間串連普通，僅路旁雜木林。</p>													
<p>景觀生態性</p>	<p>1.景觀連續性佳。 2.缺乏複層植栽配置，棲地環境普通。</p>													
<p>環境意象</p>	<p>1.11M 的空間尺度，搭配綠廊，適合自行車騎乘。 2.鄰近八掌溪，沿線為水圳及田園風光。</p>

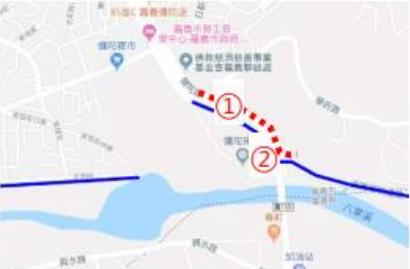
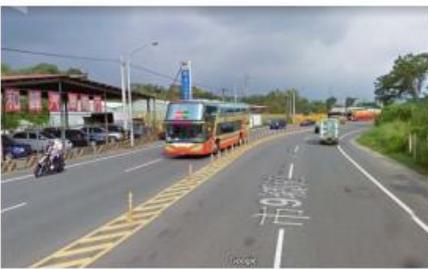
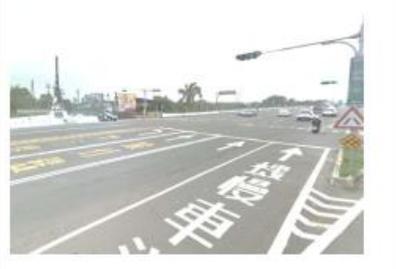
圖 13 路段分析-彌陀路

照片及剖面位置圖	1. 彌陀路(學府路口)	2. 彌陀路往忠義橋口

空地/建物/其他	機慢車道	快車道	快車道	槽化線	快車道	快車道	機慢車道	空地/建物/其他
依現況	2.5M	3M	3M		3M	3M	2.5M	依現況

現況剖面圖	
項目	現況調查及說明
安全舒適性	1.車流量高·車速快·有經常性的大型車輛出沒；缺乏樹蔭空間。 2.現況已劃設機慢車優先道
空間連續性	綠帶空間串連普通、車道部分縮減、路徑銜接普通。
景觀生態性	1.景觀連續性尚可。 2.缺乏喬木與複層植栽配置·棲地環境差。 3.道路週邊植栽種類少且色彩單調。
環境意象	為一般都市道路·空間自明性低。

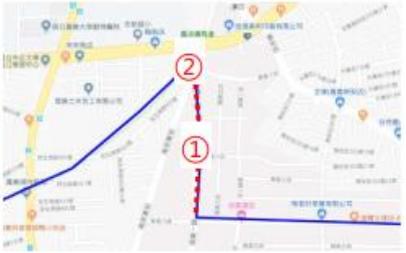
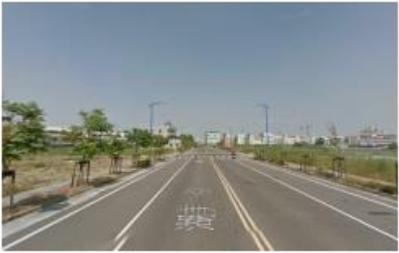
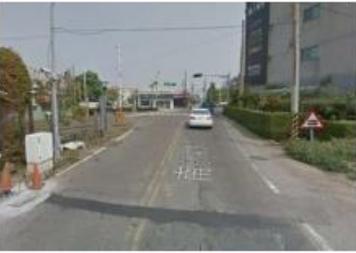
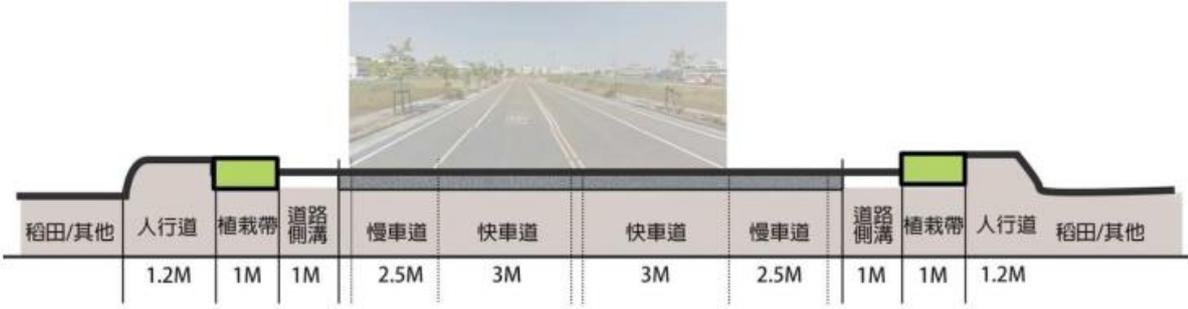
圖 16 路段分析-湖美路一段

<p>照片及剖面位置圖</p>	<p>1. 湖美一路</p>	<p>2. 湖美一路接南京東路</p>

<p>現況剖面圖</p>		
<p>項目</p>	<p>現況調查及說明</p>	
<p>安全舒適性</p>	<p>車流量低，車速慢，無經常性的大型車輛出沒，坡道平緩；道路兩側皆有綠帶，但喬木生長勢不佳，無樹蔭空間、視覺穿透不封閉、道路無顛簸。</p>	
<p>空間連續性</p>	<p>沿既有市區新闢道路而行，連續性佳。</p>	
<p>景觀生態性</p>	<p>1. 道路綠美化普通，景觀連續性佳。</p>	
<p>環境意象</p>	<p>1. 為都市重劃區，周邊視野遼闊，適合自行車騎乘。 2. 為一般都市道路，空間自明性低。</p>

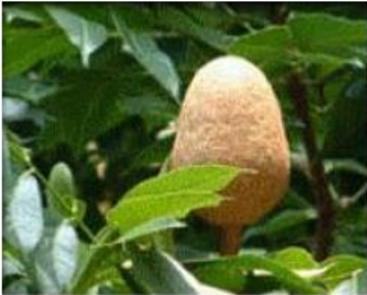
各路段主要喬木	照片	特色功能	主要分佈位置	保存及建議
大葉桃花心木

原產地:中美洲·常綠大喬木·喜高溫、耐旱·大葉桃花心木高可以達到 20 公尺以上·	世賢路三段 世賢路二段 世賢路一段 盧義路段	30 年以上樹齡·樹形優美·具觀賞及景觀效果·建議保留樹型·自行車道因應板根問題調整位置·並加強管理維護。
艷紫荊

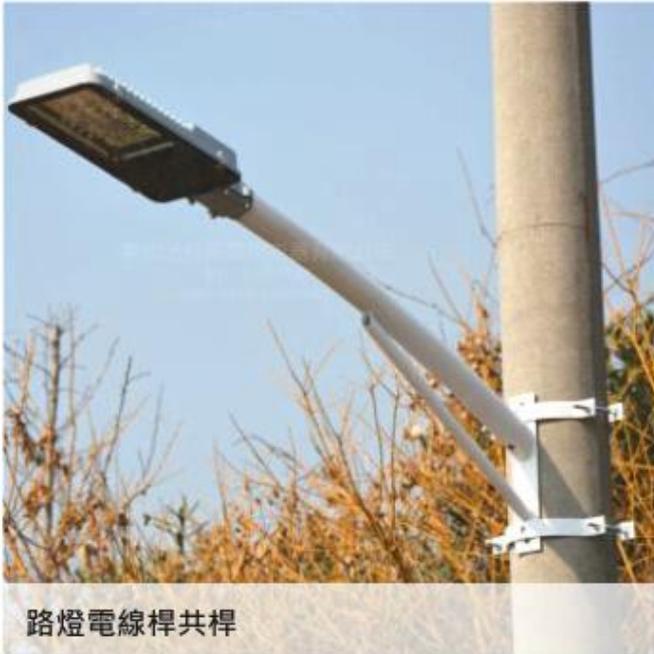
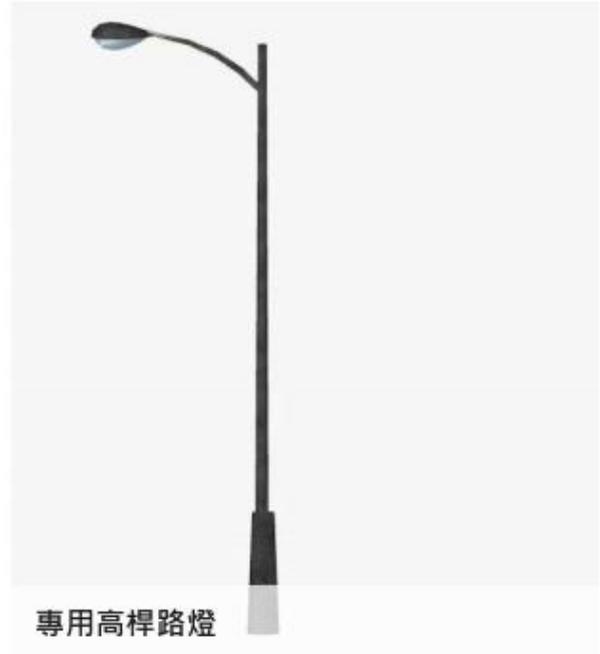
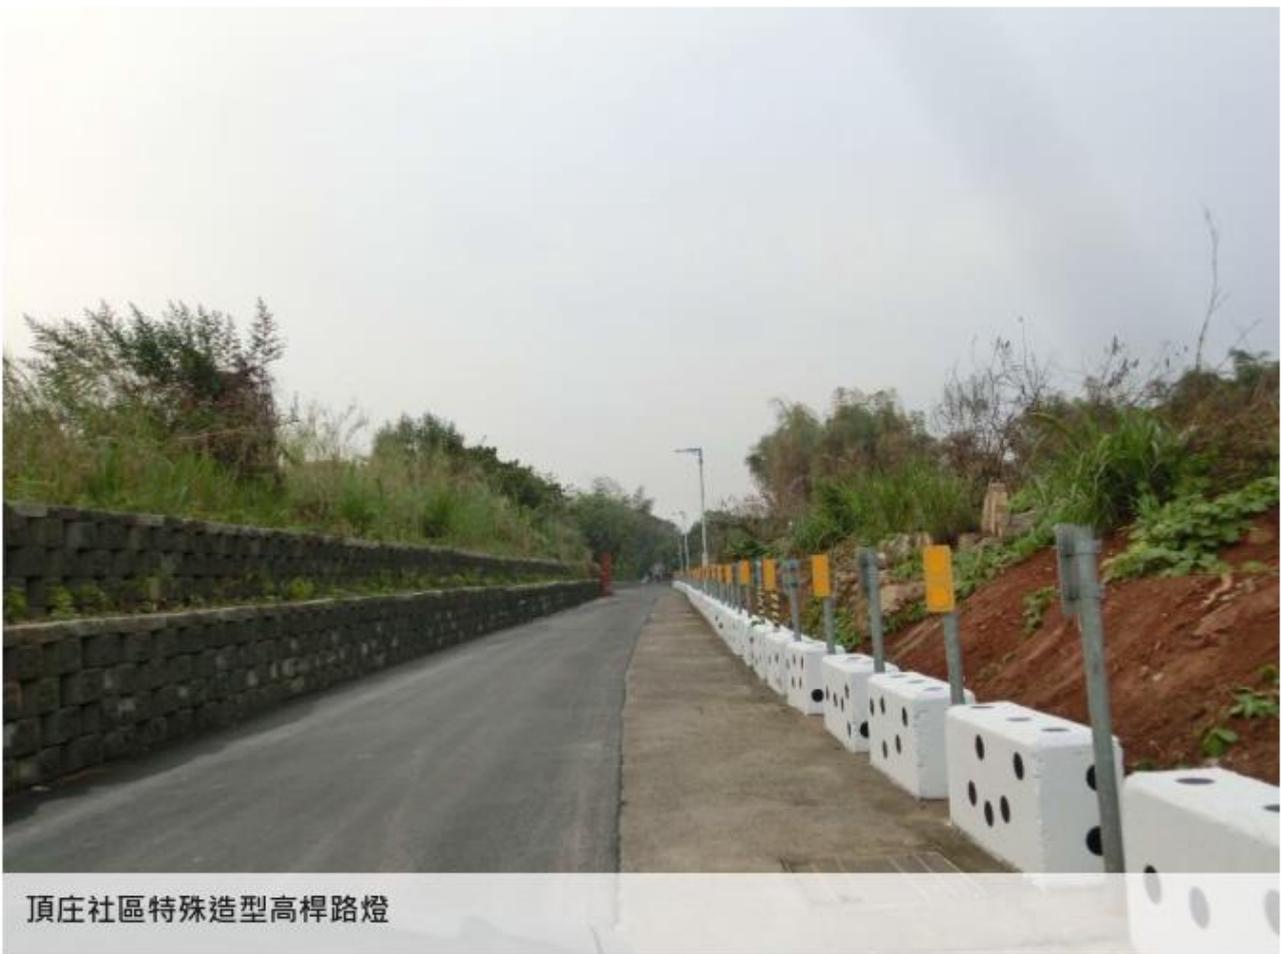
圖 20 現況照明設施

道路路燈，世賢路全段近期已換裝 LED 高桿路燈。但環市路線北側之後湖、盧厝防汎道周邊路燈仍為舊式電線桿共桿路燈，其中盧厝防汎道後半段現況皆無設置照明設施，恐有騎乘安全疑慮。頂庄社區雖近期已設置專用高桿路燈，但有部分已損壞，急需檢查損壞原因，更換燈頭或線路檢修。考量經費及急迫性，未來環市自行車道路線中應優先以世賢路、後湖堤

頂、盧厝堤頂級環潭人行步道專用道部分優先建置照明。

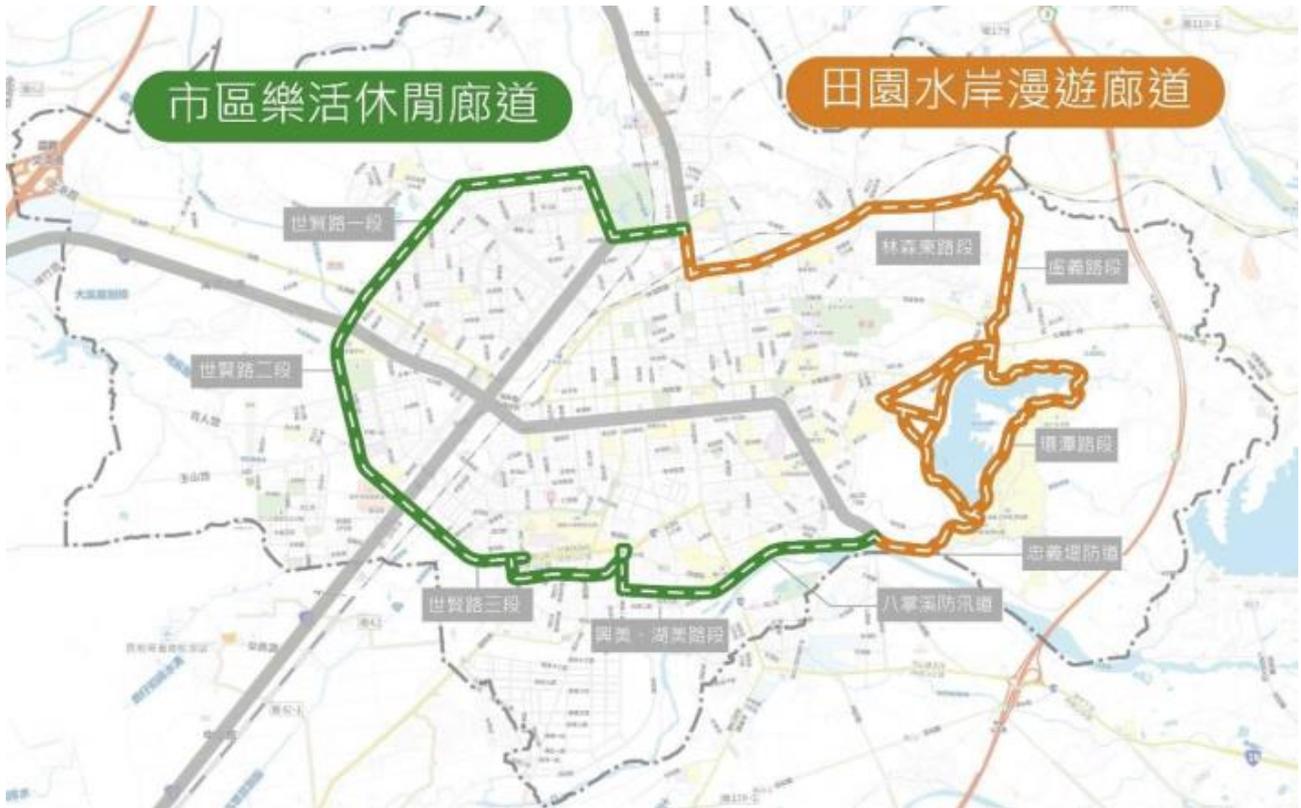
圖 22 空間特性圖

環市自行車道 40 公里路線依據嘉義市空間及周邊環境特性以台 1 線（忠孝路）接吳鳳南路為界，將環市自行車道分為大環以暢遊鳳梨田、牛稠溪、八掌溪、蘭潭環潭水岸風光為主 23 公里的「田園水岸慢遊-東環線」；以及串接荖藤里自行車道、文化路、世賢路自行車

道、嘉油鐵馬道自行車道 17 公里的「市區樂活休閒-西環線」，再跟蘭潭環潭路線鏈結完善大環串小環的終極目標。

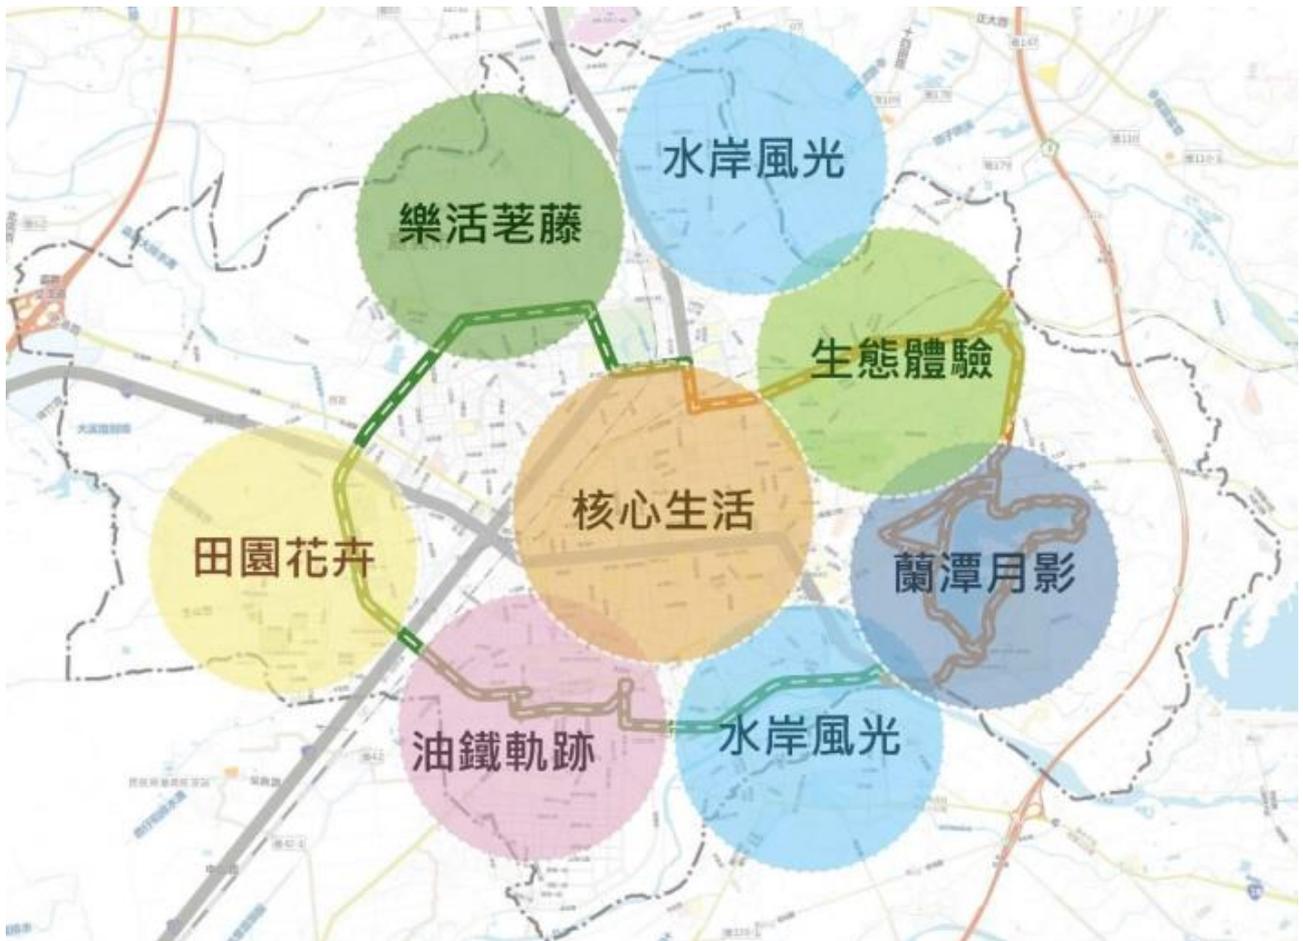
圖 23 環線主題圖

本計畫自行車道路線依照重要節點及周邊環境特色將整體路網畫分成兩個環線，分別為「東環線-田園水岸慢遊廊道」14.5 公里；「西環線市區樂活休閒廊道」10.5 公里，總長 25 公里。

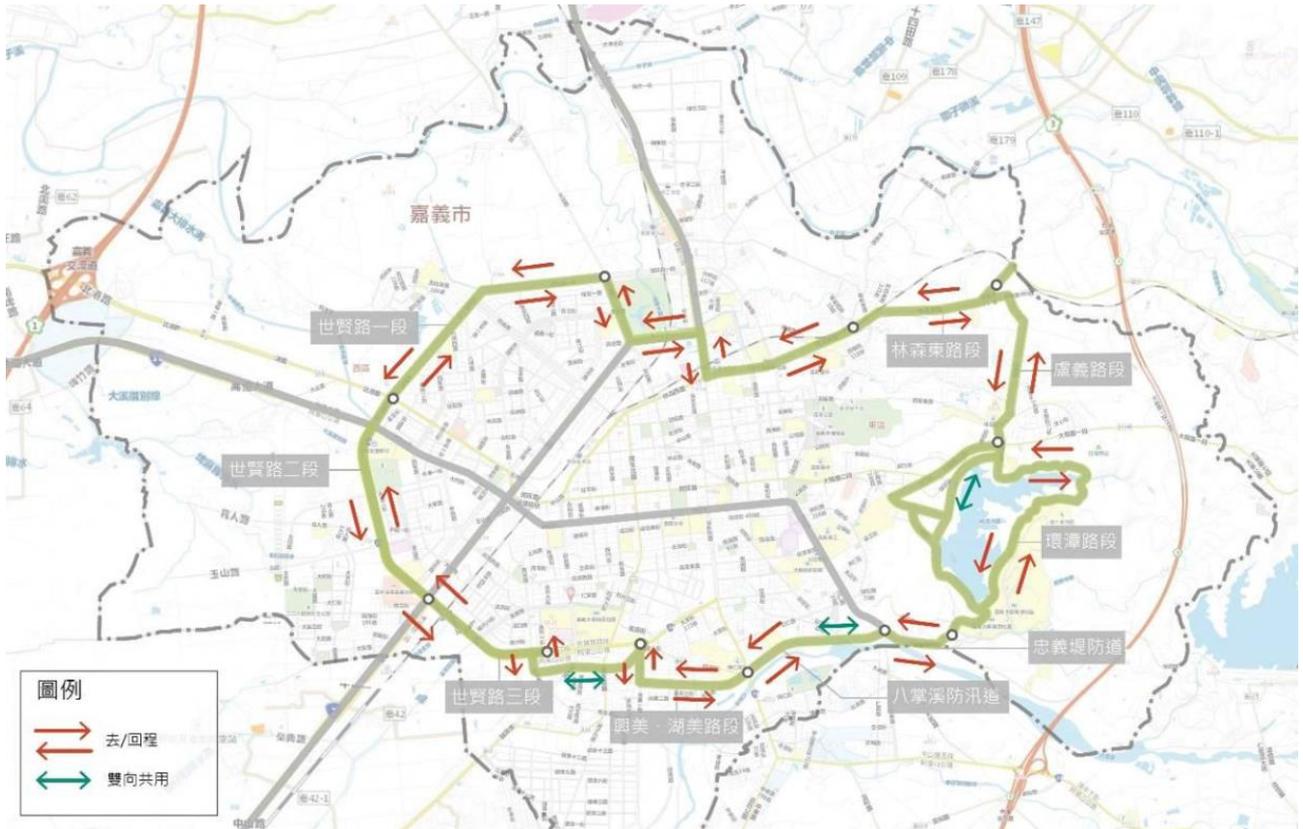
圖 24 動線方向

環市路線大多利用既有道路、人行道及綠帶間規劃自行車道，在自行車動線規劃依照目前車行方向規劃減低交通衝突。其中世賢路自行車道以既有道路兩側綠帶為主，因此依循原規劃兩側自行車道一去一回，其餘嘉油鐵馬道、彌陀路後湖堤頂，盧厝堤頂、頂庄自行車道為自

行車專用道。

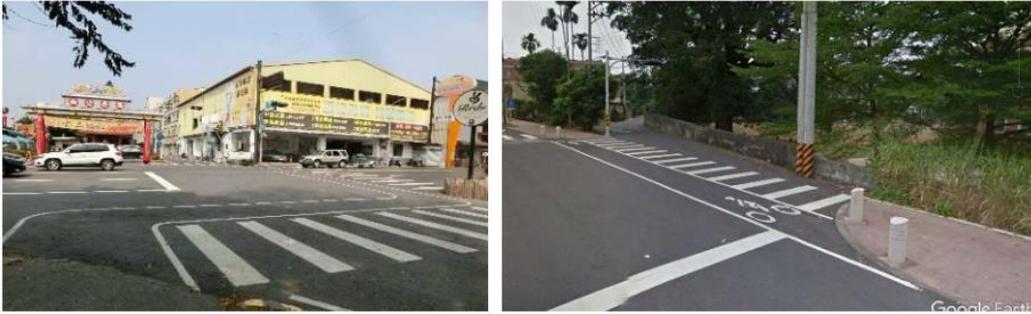
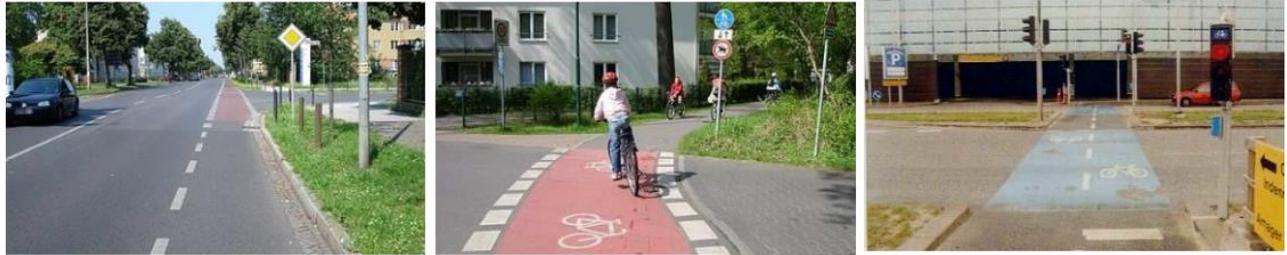
圖 25 路口運用彩色鋪面示意圖

為保障自行車騎士之安全，避免在交通交會處與汽機車及行人爭道，擾亂交通秩序，應於各道路交會路口就自行車道路徑特別劃設專用穿越道，利用標線、鋪面顏色及自行車符號清楚標示自行車行進路徑，同時宣示自行車騎士之路權。

目前嘉義市部分路段如世賢路、文化路、盧厝路已有自行車道的路口皆是在 AC 路面上有畫設標線，其中世賢路無任何標誌說明為自行車穿越道。建議未來路口應統一以標線及自行車標誌畫設自行車穿越道；對於多路口匯集交通量較大的路口除劃設自行車穿越道外，應再以鋪面顏色（磚紅色）改變來提醒用路人。

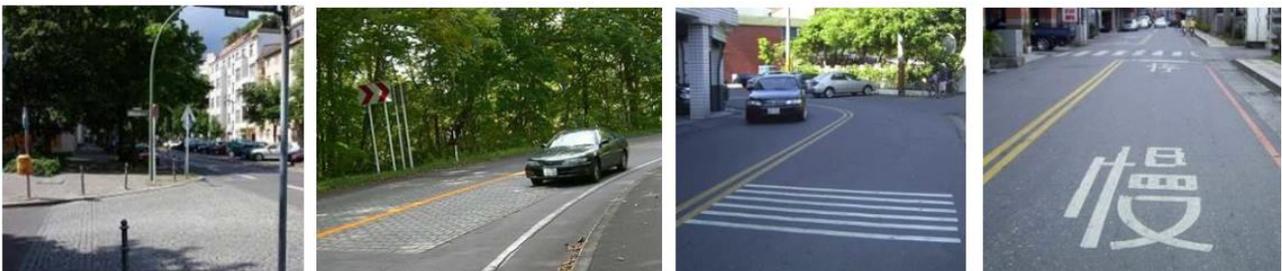
圖 26 設置減速設施

於交叉路口前 50 公尺設置減速設施，將道路鋪面加以粗造化處理，可「減速標線」（用以警告駕駛人前方路況特殊）、「慢」字（用以警告駕駛人前方路況變遷），車輛應減速慢行。

道路鋪面以粗造化處理

以標線方式處理

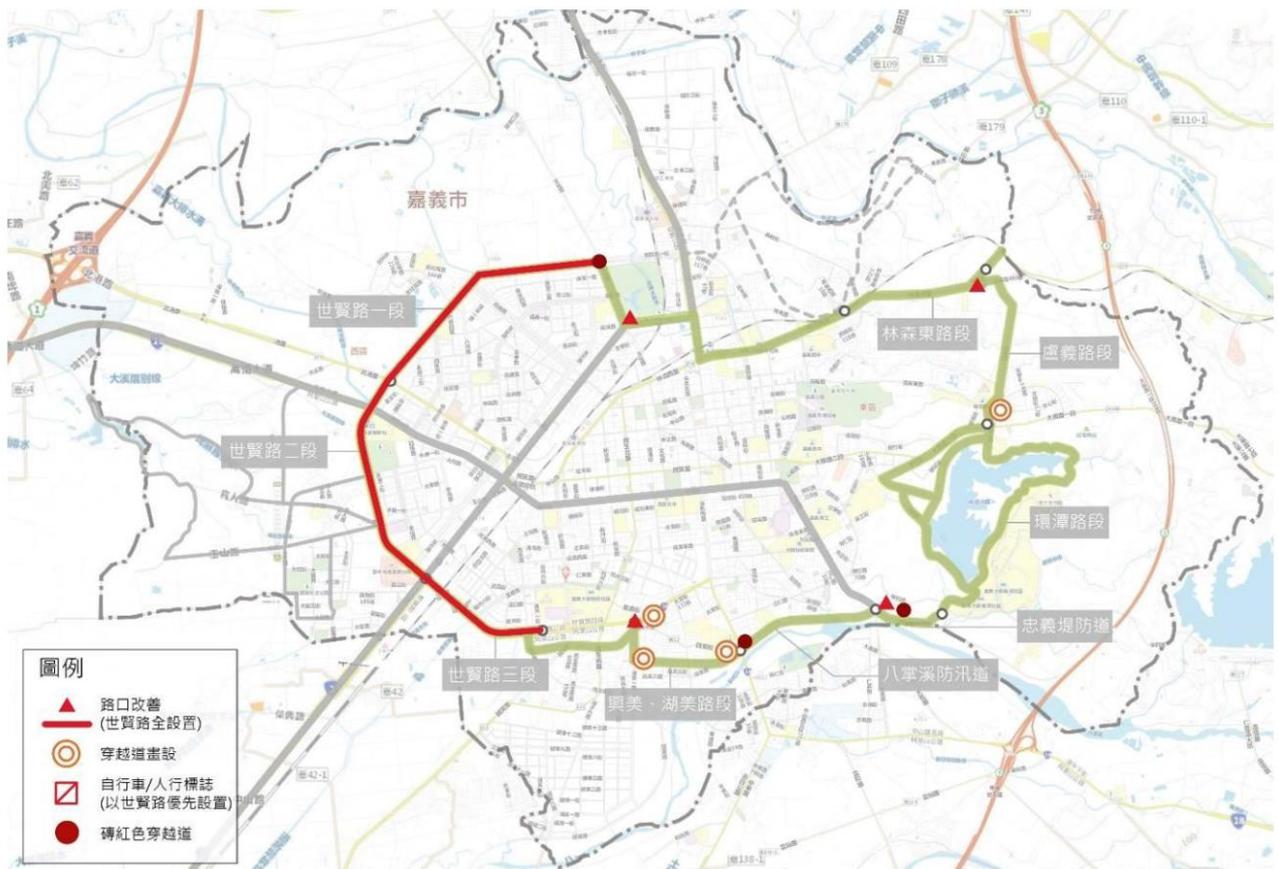
圖 27 交通路口設置表

於交叉路口設置自行車專用號誌，以確保騎士安全，並提高汽車對通過馬路之行人與自行車之注意力，增加路口交通之安全。設置於交通量較高，惟需先行與道路交通主管機關協商後執行。目前環市自行車道依照現有路口交通號誌，惟世賢路因路寬 90m，穿越路口時不易發

現對向燈號，建議在幾處重要穿越路口綠帶處加設行人或自行車穿越號誌。

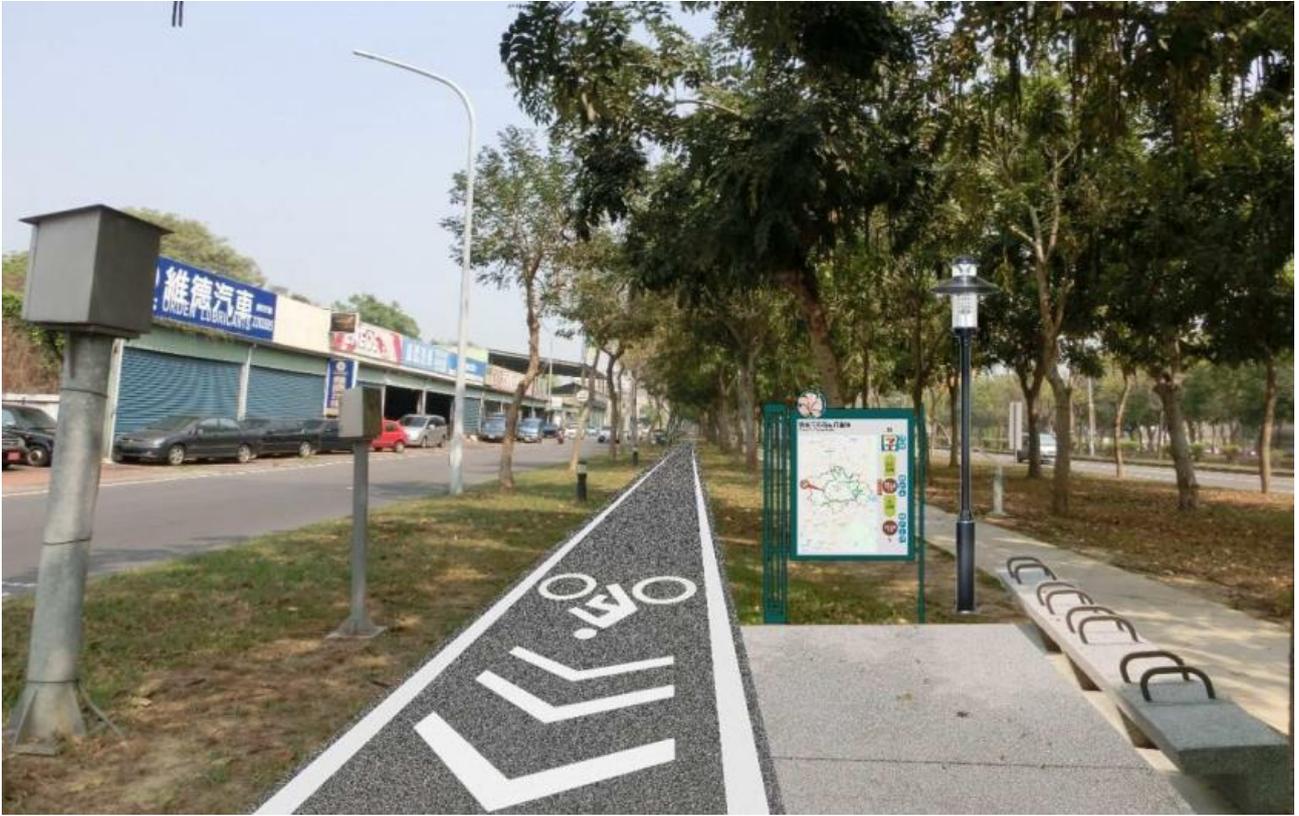
圖 28 世賢路休憩空間改善圖

3. 既有木平台部分已毀損，本案以耐久材重新設計休憩空間。
