環市觀光休閒自行車道系統

工程範圍

工程背景—改善前

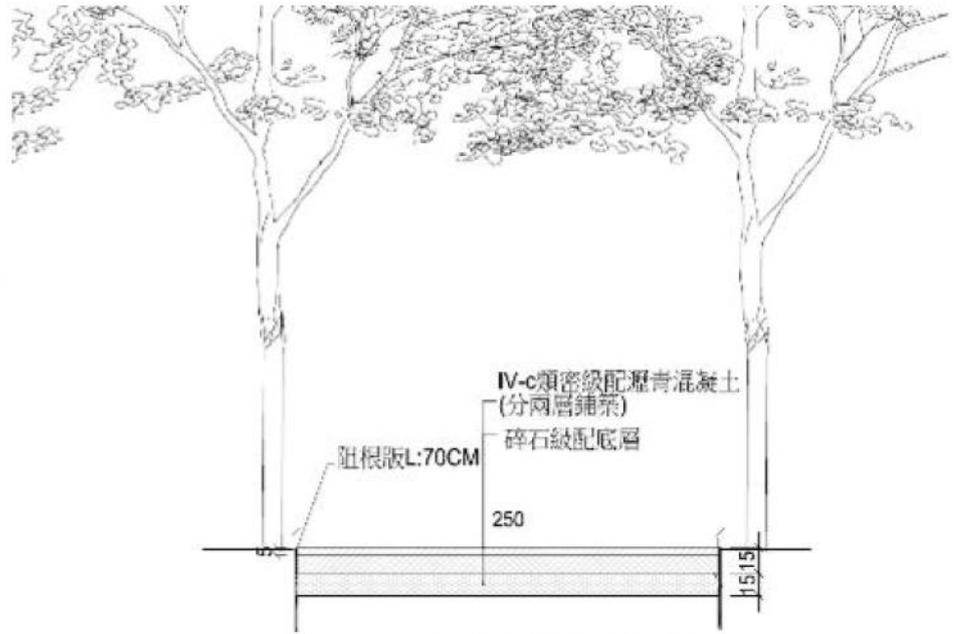
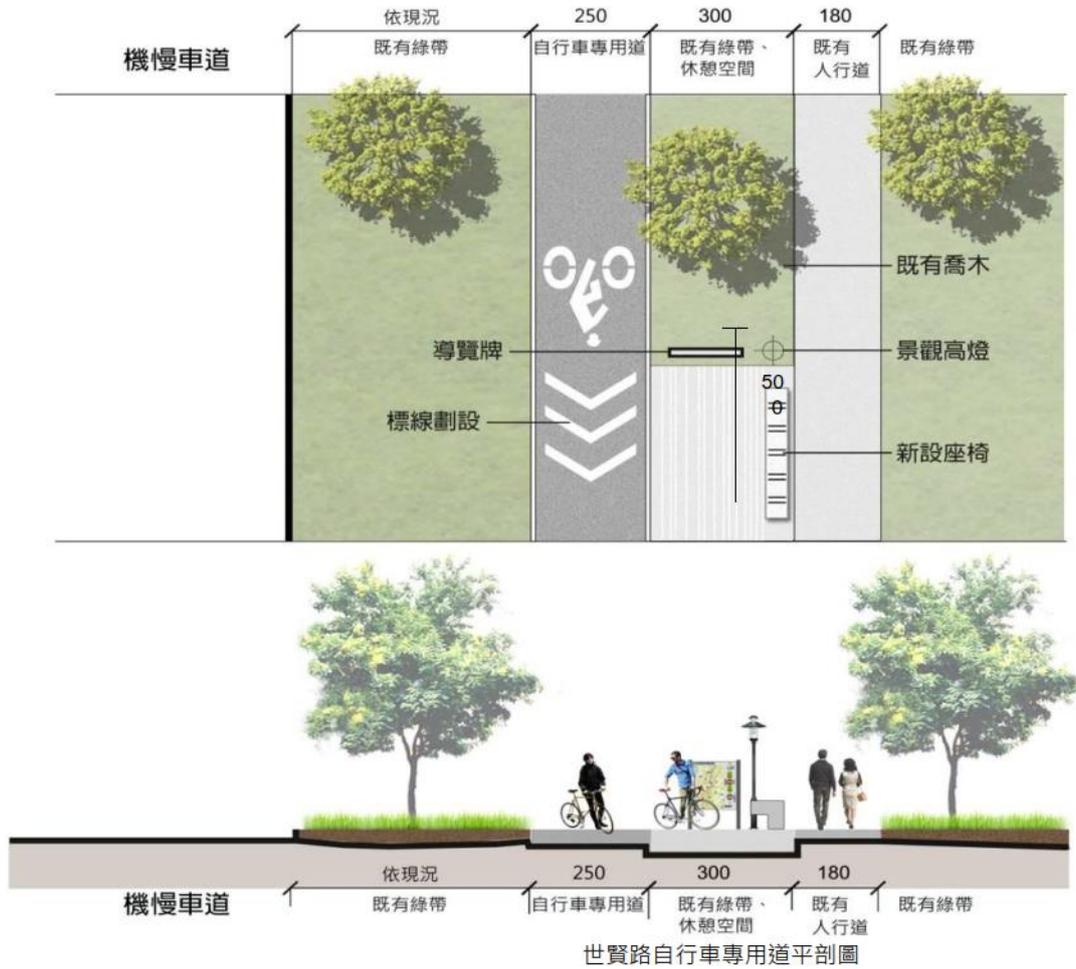
圖 29 世賢路自行車專用道改善、平剖圖

(1)本計畫會以快慢車道分隔島上靠近機慢車道側之既有自行車道或人行道規劃為自行車專

用道，寬度 2.5m 之瀝青混凝土為原則。

2. 現況無自行車專用道部分（四維路-文化路），與行人共用為原則，並架設立牌(遵 22-1)，鋪面改用瀝青混凝土，道路兩側增設阻根板。

世賢路自行車專用道改善圖

1. 以人車分道的方式利用快慢車道分隔島上靠近機慢車道側之既有自行車道或人行道規劃為自行車專用道，寬度 2.5m 之瀝青混凝土為原則。現況無自行車專用道部分，與行人共用為原則，並架設立牌(遵 22-1)，路口鋪面及形式雜亂，統一改善。
2. 既有設施部分已毀損，重新檢視以耐久材設計休憩空間。
3. 部分路段綠帶植栽雜亂過密，自行車道通過或路口處視設計內容進行疏伐。

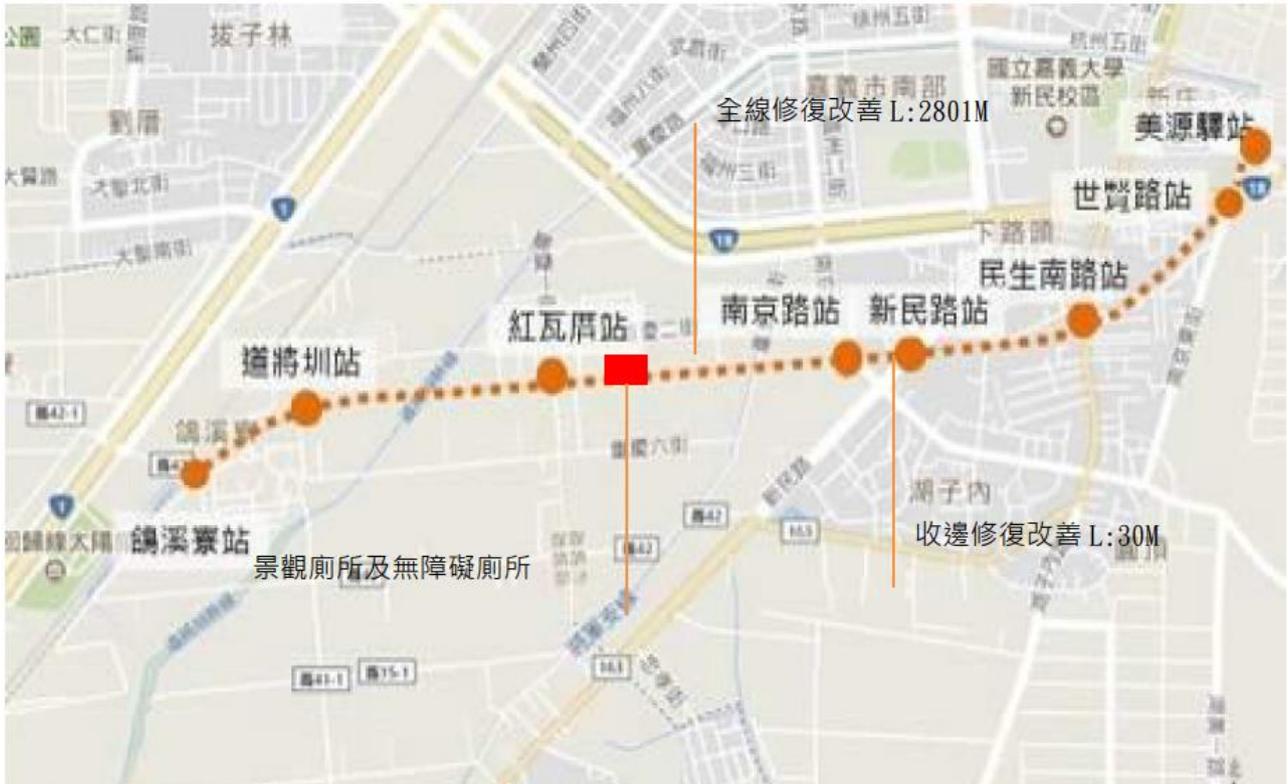
圖 31 嘉油鐵馬道優化位置說明

現況兩側自行車道紅磚伸縮縫有高低差，造成騎乘不舒適感，由於兩側鐵馬道兩側尚有閒置空間可供利用，因此本路段優化將以：

1. 鐵馬道全區修復，L：2801M
2. 新民南京路口修復，L：30M
3. 新增景觀廁所及無障礙廁所 1 座

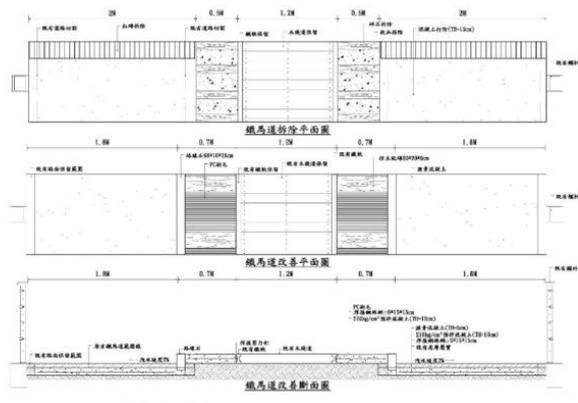
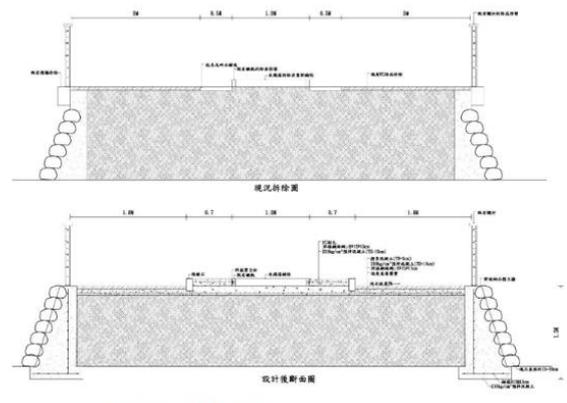
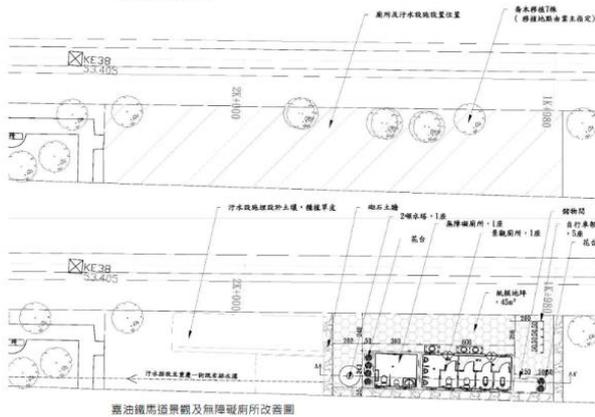
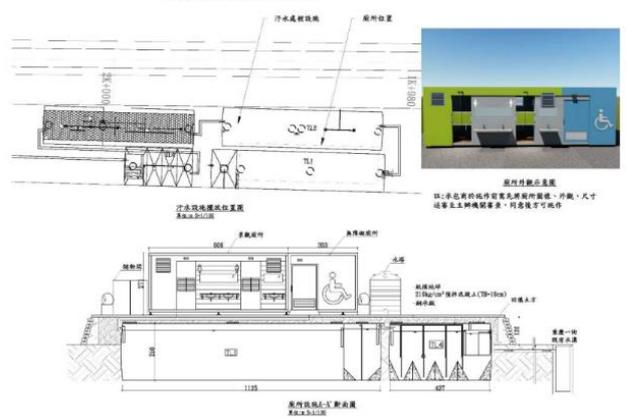
圖 33 嘉油鐵馬道改善圖

嘉油鐵馬道改善圖

嘉油鐵馬道新民-南京路改善圖

嘉油鐵馬道景觀及無障礙廁所改善圖

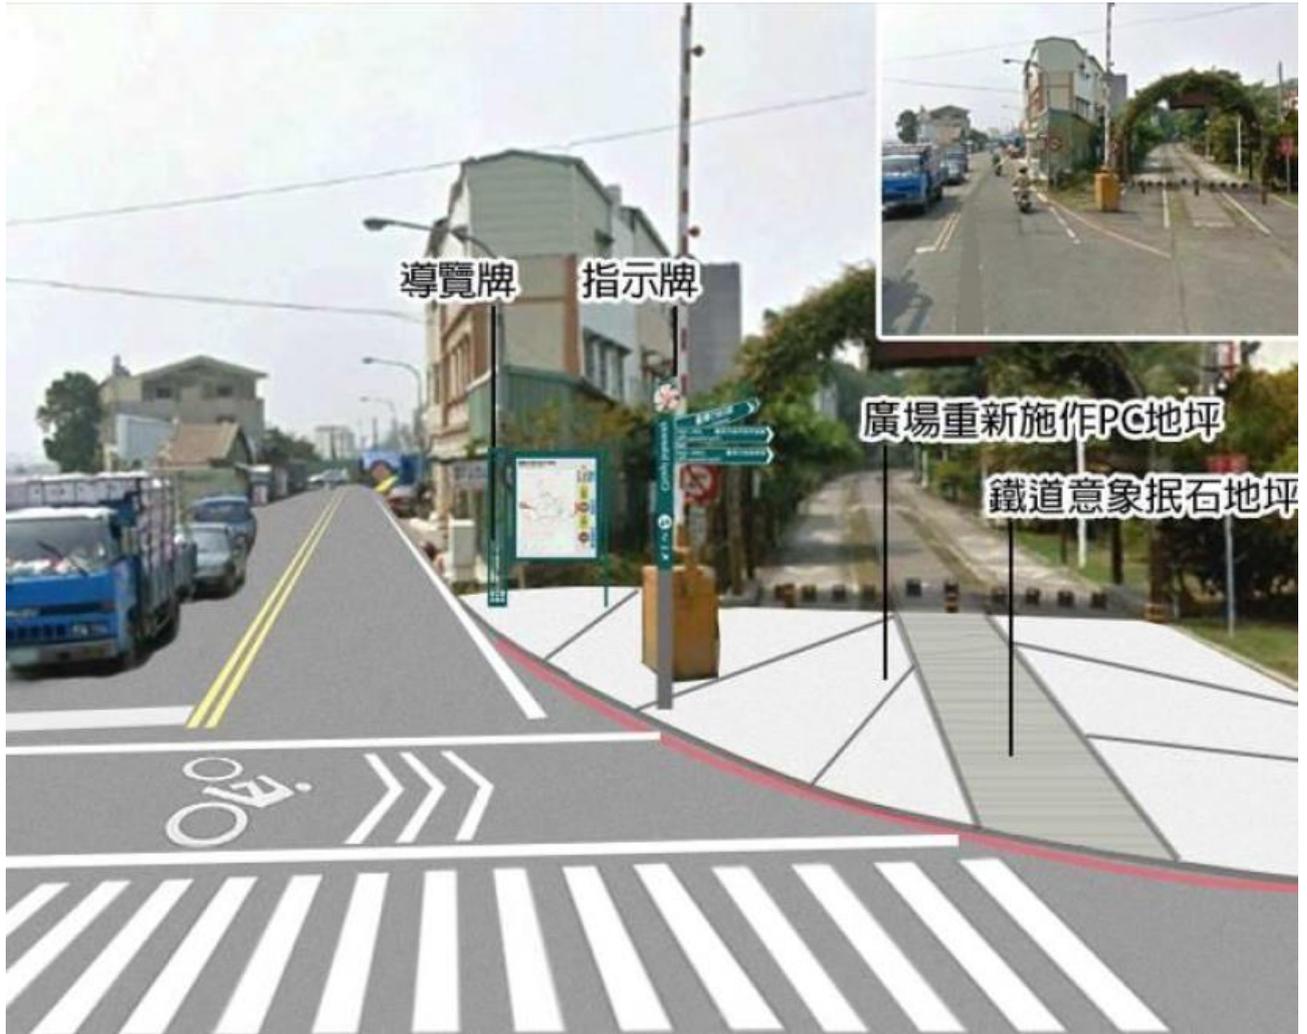
圖 34 嘉油鐵馬道改善示意圖

環市自行車道路線西環線以嘉油鐵馬道接世賢路自行車道，再轉文化路後進入荖藤里進入社區自行車道，基礎服務設施主要為既有道路標誌及方向指示為主。其中加油鐵馬道接湖美一路的三叉路口，需要負擔原嘉油鐵馬道自行車使用，環市路線加入後，原路口停等空間需要進行改善。

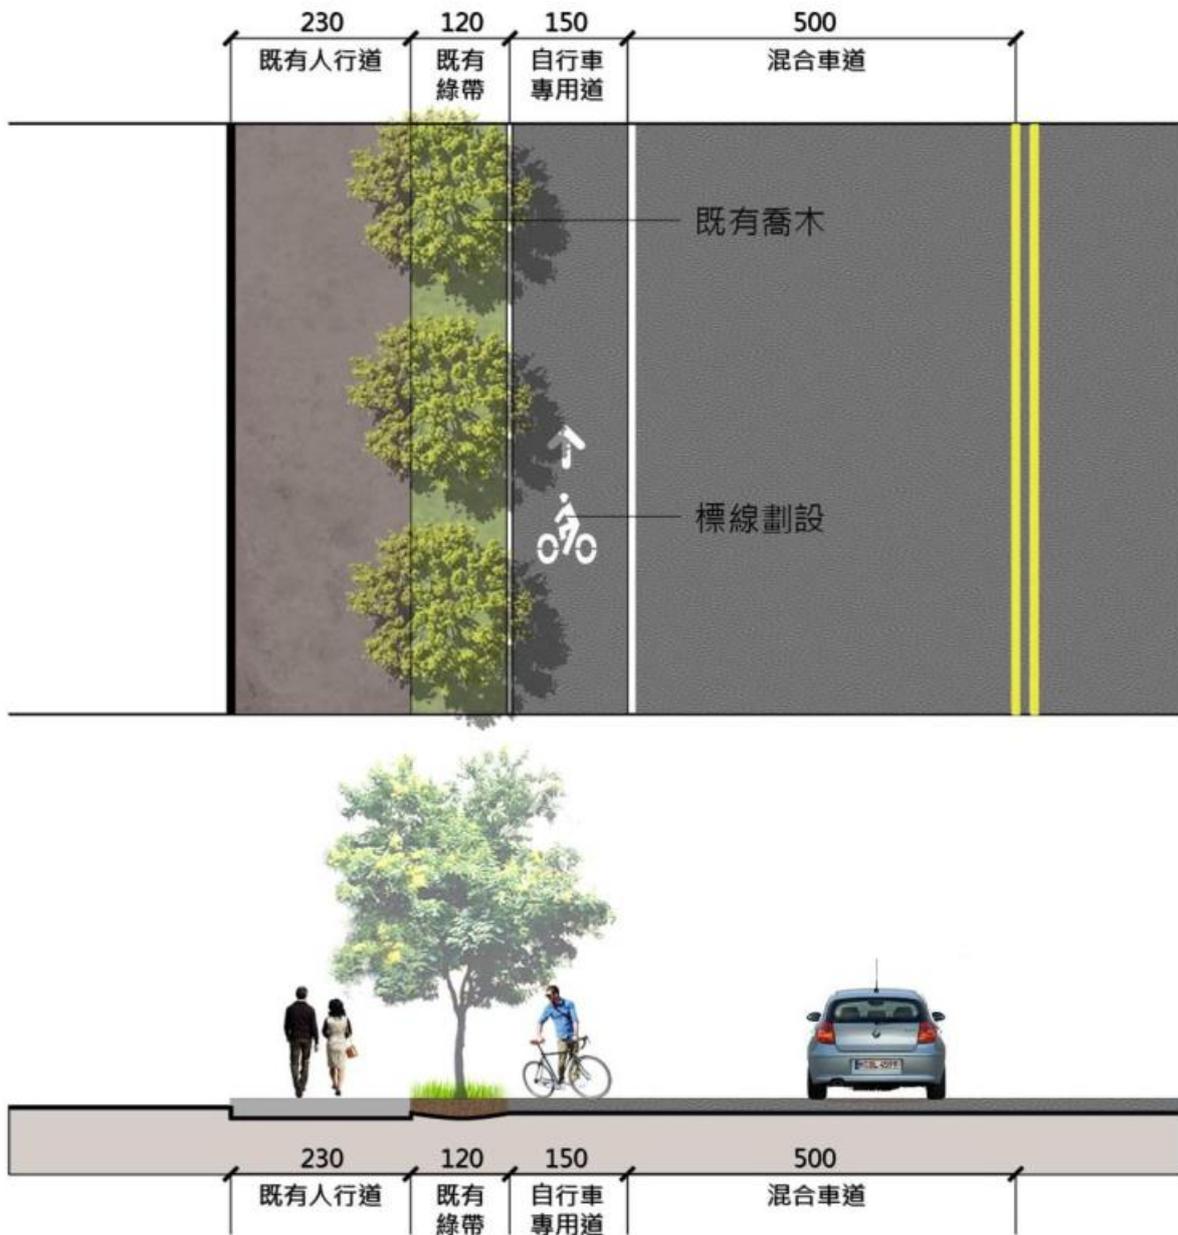
圖 35 盧義路專用道改善圖

盧義路原規劃人行道自行車共用，經多次現勘發現人行道對於附近居民而言晨昏散步使用率高，其寬約 2.3m。容易有人車衝突，因此建議人車分離，劃設機慢共用道。

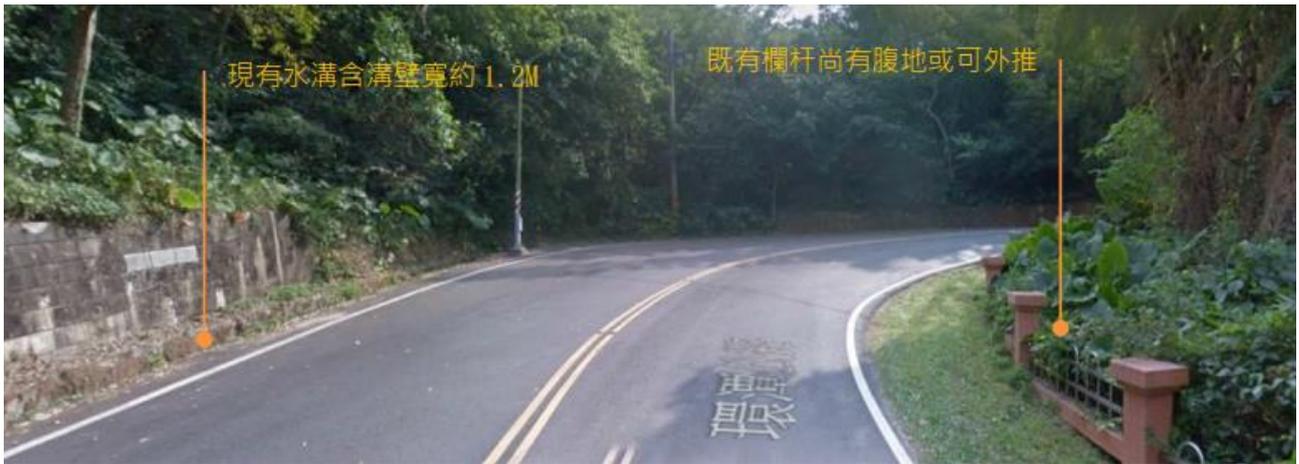
圖 37 環潭公路（小公園至大雅路段）現況未設置人行道

環潭公路（小公園至大雅路段）現況未設置人行道，現況使用者多行走於既有車道上。考量現有車道寬 6M，平時尚須與自行車道共用，在已無縮減車道可能下，為避免人車衝突，新增人行專用道讓人車分離是迫切需要。

預計新增人行道路現況從第 2 副壩環潭步道連接至大雅路一段皆未設置人行道，長約 2.8 公里，現況靠近蘭潭水庫側部分路段設有欄杆；靠近上邊坡側則為明溝。

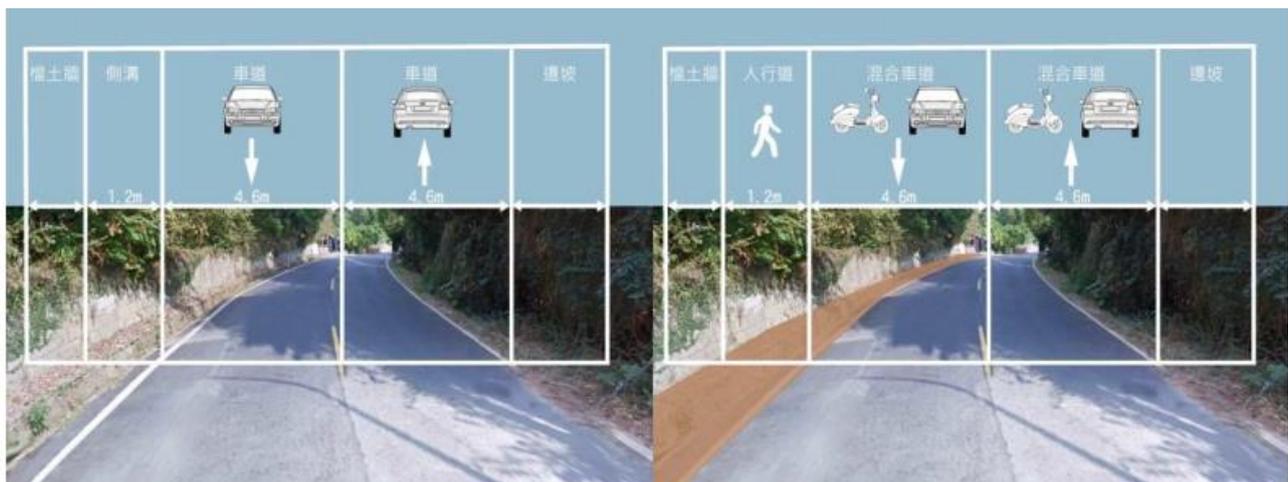
圖 38 方案一示意圖

方案一：新設人行道架在既有明溝上，寬約 1.2M 新設人行道。鋪面考量耐用、堅固、低維護率等，使用耐久材來施作，如仿木紋磚等，但部分路段並無水溝，且寬度 1.2M 為緊鄰車道，部分路段上邊坡轉彎角視線不佳，已造成行車危險。

現況照片

模擬示意

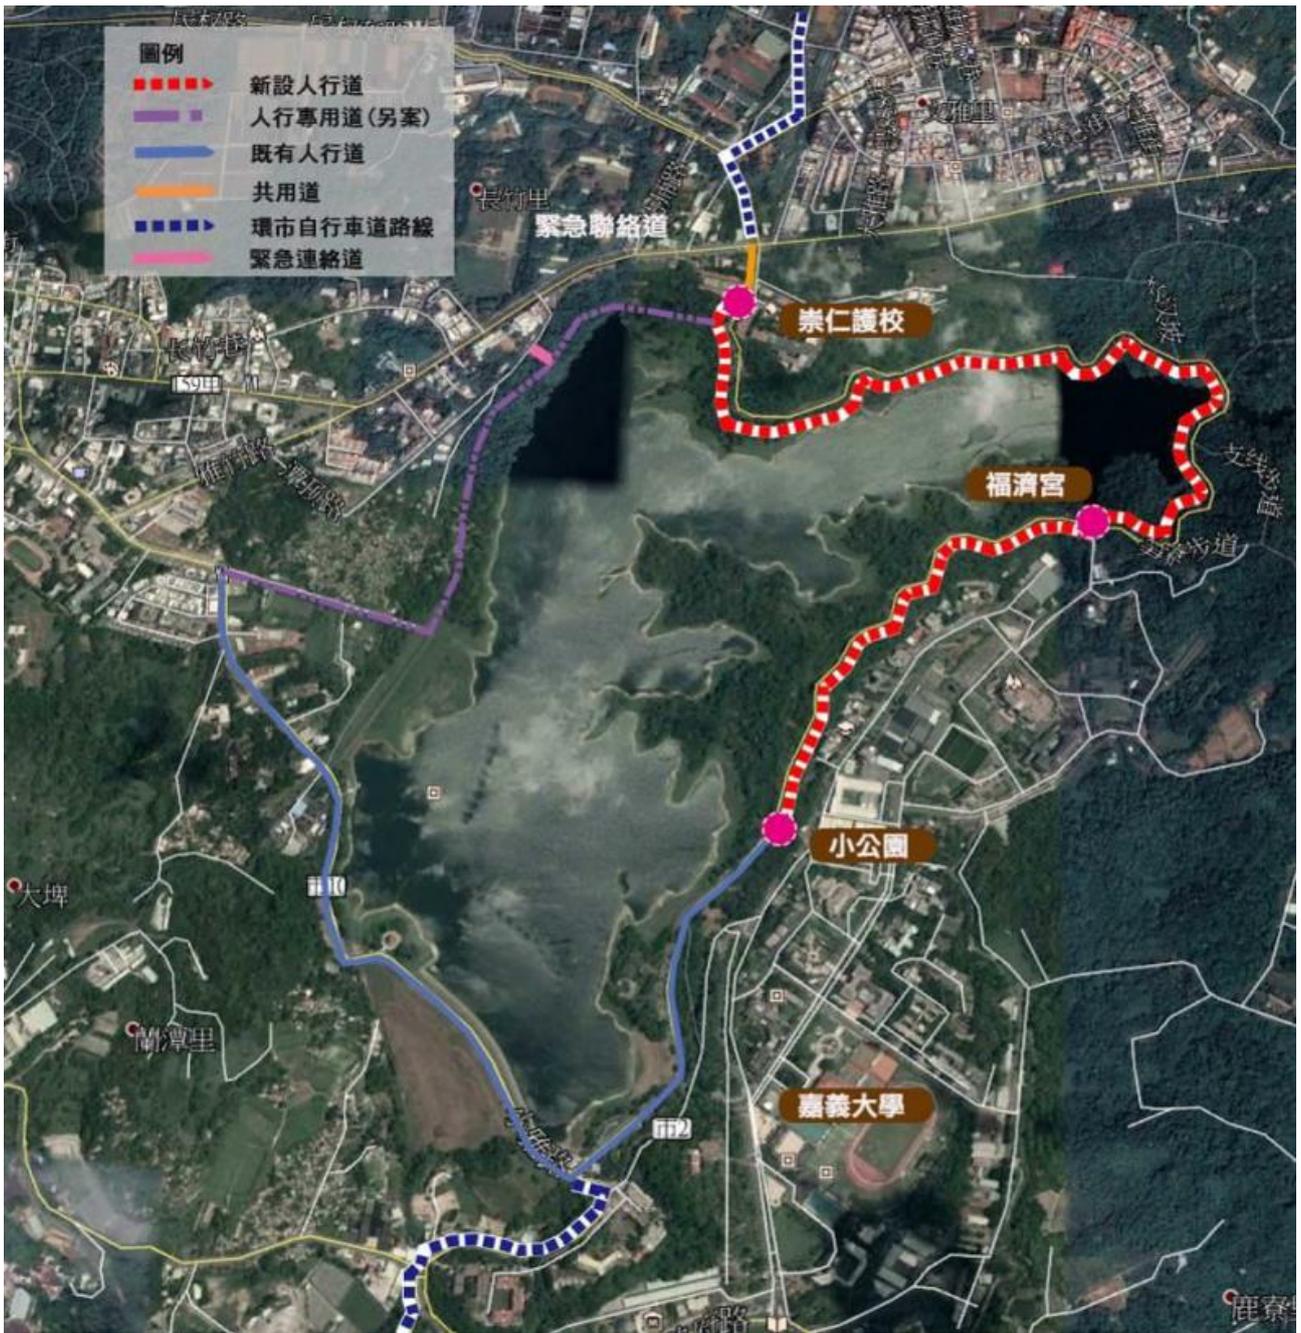
圖 39 方案二說明圖

方案二：臨潭側設置單邊人行道（採外推棧道寬=1.5 公尺）。

小公園開始到福濟宮停車場人行專用道（L 約 930M）走嘉義大學側，福濟公道崇仁護校則走臨潭側（L 約 1,870M）。打除既有欄杆厚度約 70 公分，部分車道與欄杆間有腹地者直接施作人行道，無腹地者則以外推棧道方式施作。

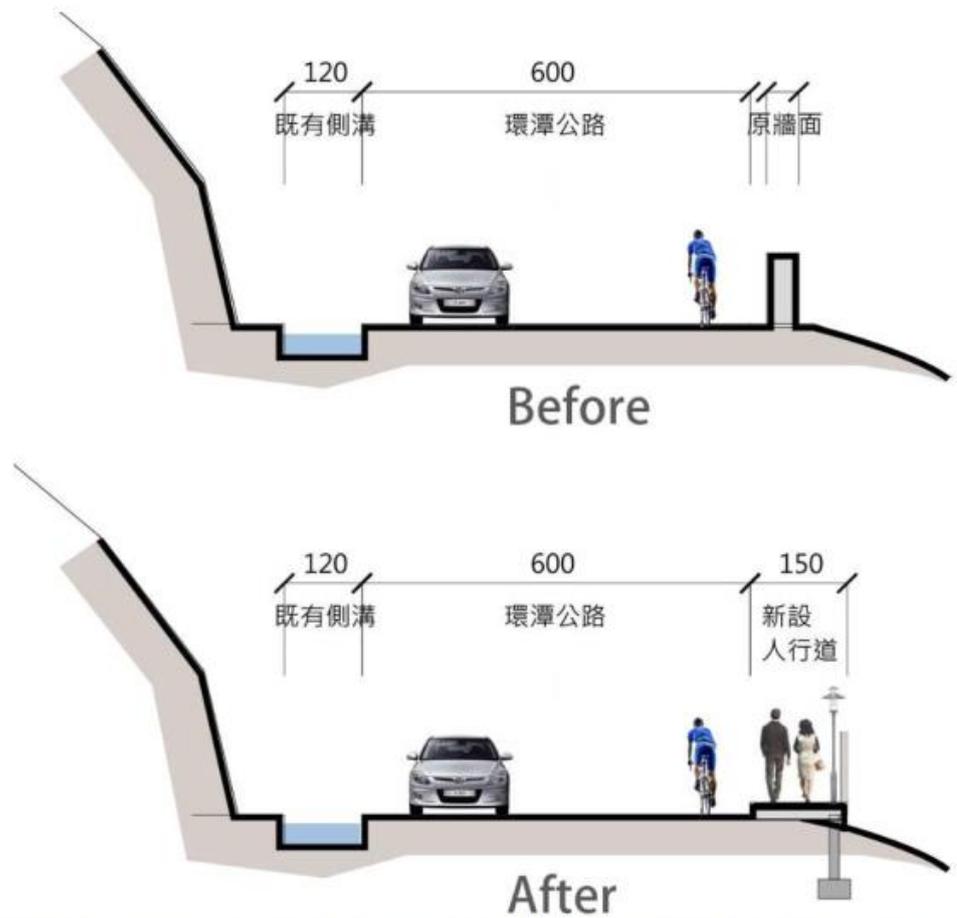
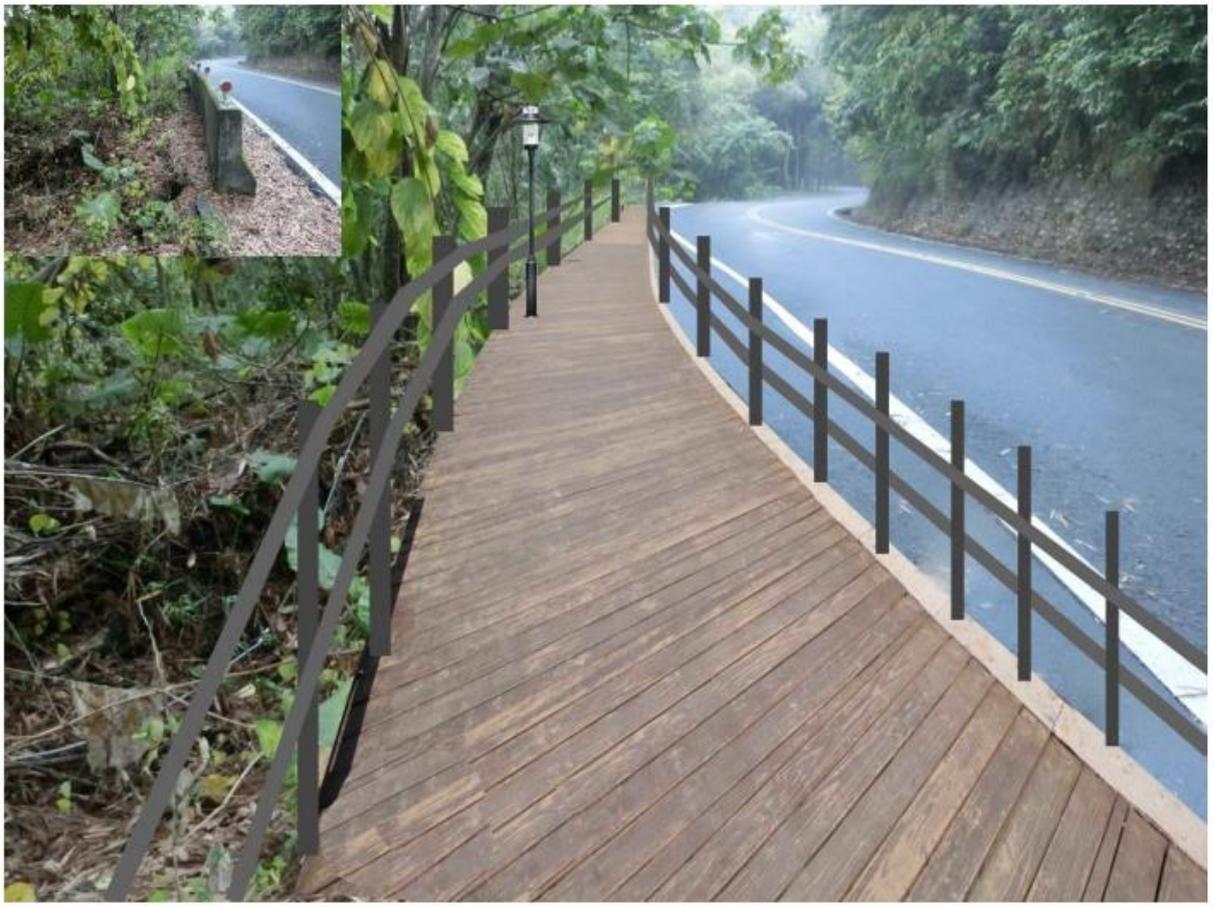
圖 40 人行專用道 (腹地不足外推)

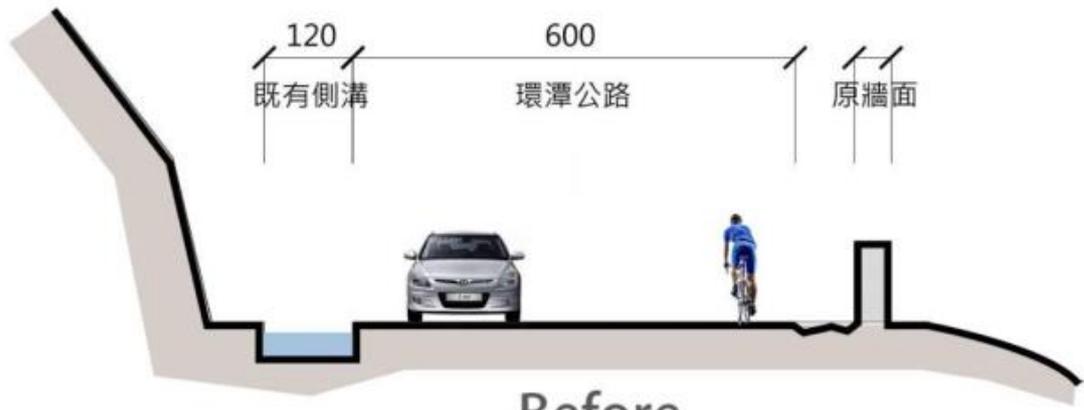
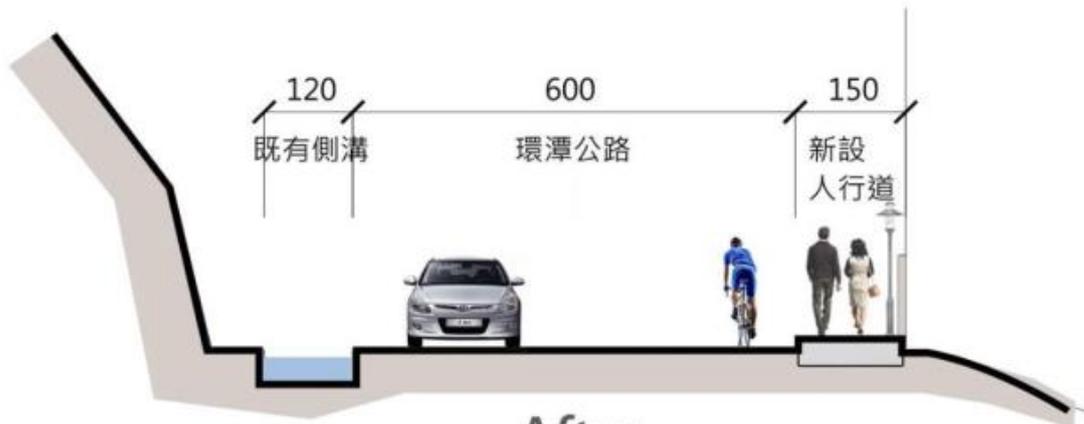
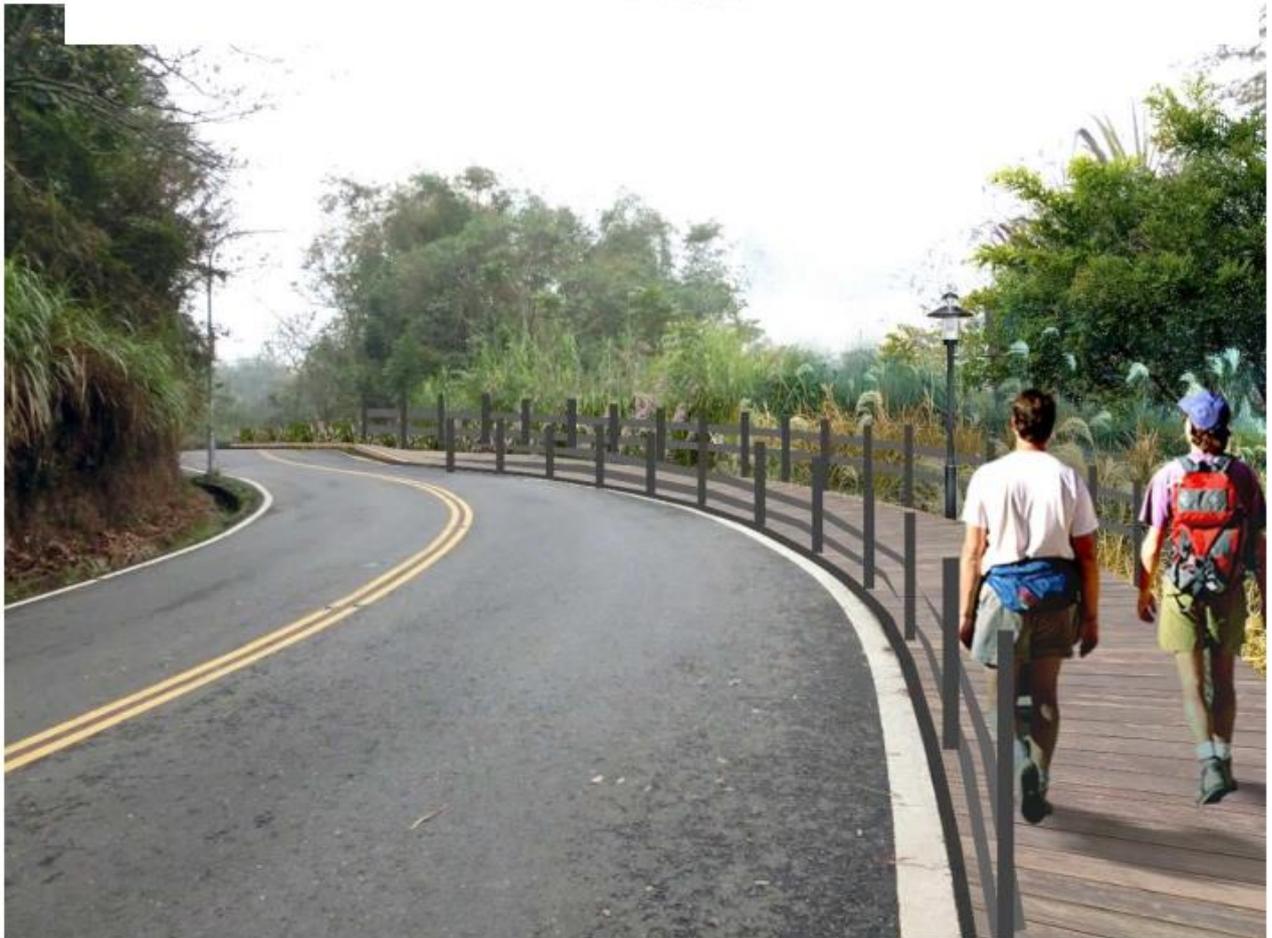
Before

After

圖 41 人行專用道（腹地足）

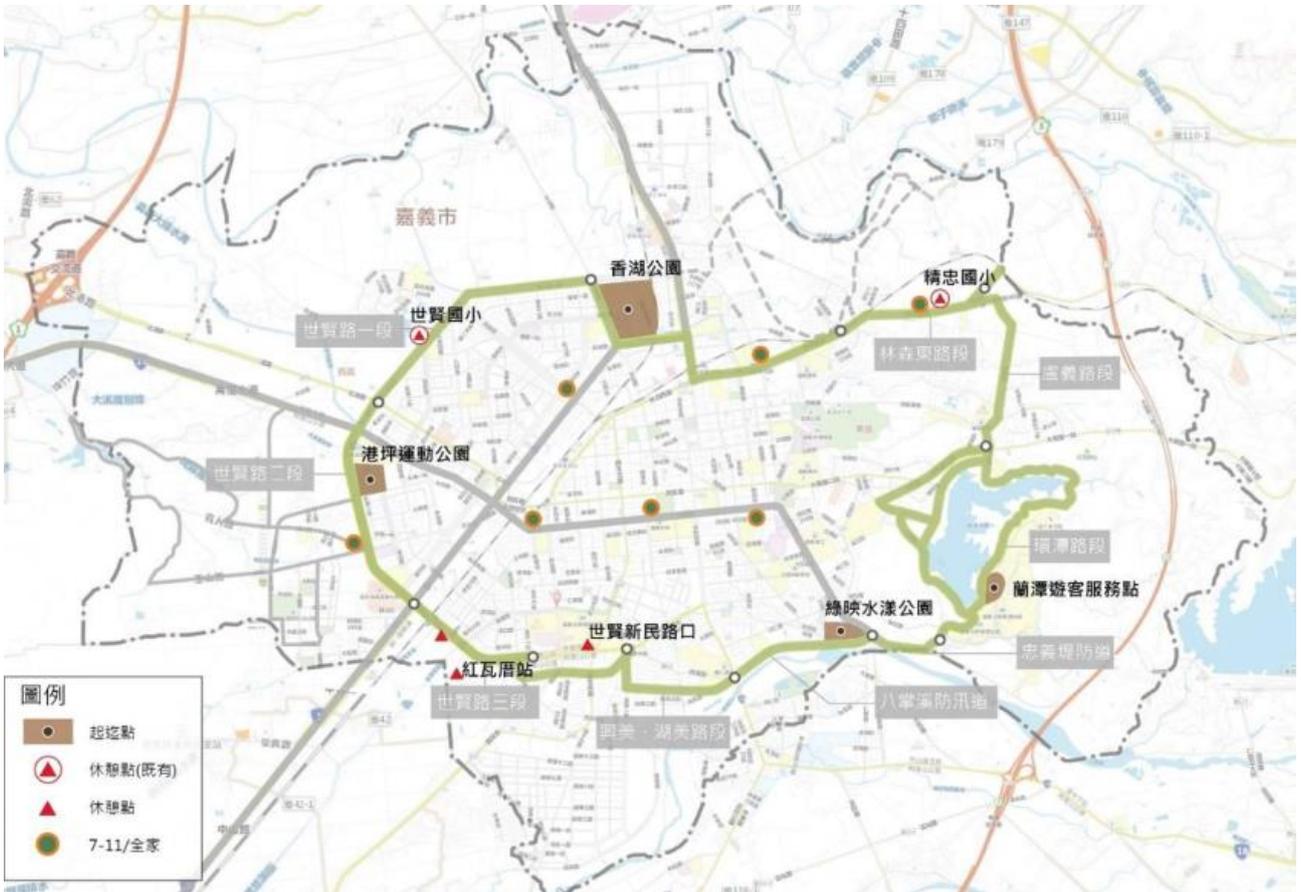
除路線規劃外，依據路線長度、腹地大小及功能性，自行車道路網亦必須針對節點作規劃。本計畫規劃節點為兩個層級，分別是作為資訊及公共服務設施提供之起迄點、提供休憩空間、及能夠增加騎乘樂趣並稍事休息之休憩點；其規劃位置如圖所示。

圖 42 自行車道節點規劃示意圖

起迄點首要需考量交通轉運及服務設施之腹地空間，本計畫規劃於香湖公園、綠映水漾公園（建置中）、港坪運動公園、蘭潭泛月廣場（建置中）三處設置起迄點，分別服務汽機車轉運遊客及大眾運輸接駁遊客，其中綠映水漾公園、蘭潭泛月廣場各有另案計畫建置。作為自行車道起迄點，必須擁有以下設備：

在一定距離或有重要景點處，規劃一處空間提供簡單的公共服務設施。本計畫規劃休憩點有兩個類別：一為利用現有服務性設施或可提供簡易餐飲的便利商店，且位置適中，分別位於世賢國小前方（既有）、精忠國小、路線上 7-11 及全家便利商店；一為篩選景觀優美、腹地足夠，設置遮蔭與休憩用設施，以提升自行車騎乘之樂趣，分別位於世賢國小前方（既有）、嘉油鐵馬道紅瓦厝站、世賢路新民路口。作為自行車道之休憩點，須擁有下列設備：

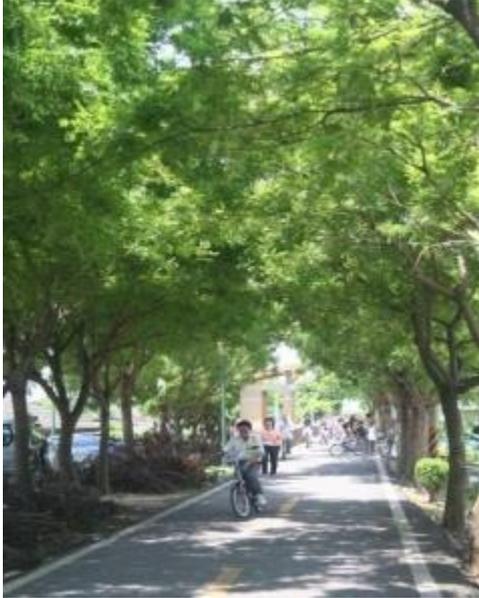
圖 43 植栽遮蔭提高自行車道騎乘意願

由於台灣氣候炎熱，沿路遮蔭成為對自行車道最基本之要求。因此，首要必須推動之植栽計畫便是遮蔭植栽計畫。依據植栽調查可得知沿線自行車道植栽現況以世賢路、嘉油鐵馬道、吳鳳南路 547 巷樹木成林最為舒適；部分區段現有植栽但遮蔭效果不佳，湖美一路、興美街新植尚未成蔭。未來將在條件許可路段種植遮蔭樹種，達到串連環市觀光休閒自行車系統之沿路植栽，形塑一個舒適的自行車騎乘環境。其植栽選用將依下列原則進行：
